Tehniskās apsekošanas atzinums

Divstāvu dzīvojamās ēkas rekonstrukcija par dažādu sociālo grupu kopdzīvojamo māju „Lilijas”, Mellupi, Ķekavas pag., Ķekavas nov. Kadastra nr.8070 016 0002

Ēkas galveno nesošo konstrukciju tehniskā stāvokļa novērtējums

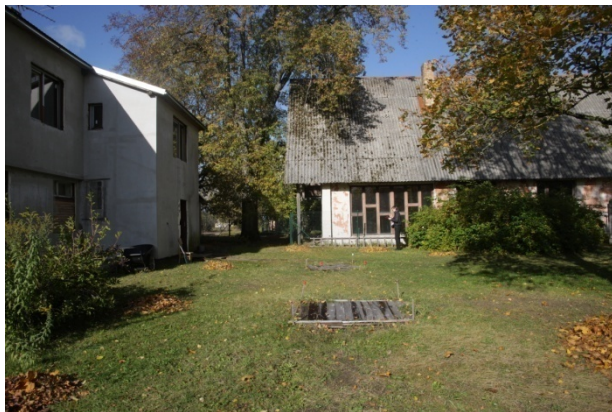
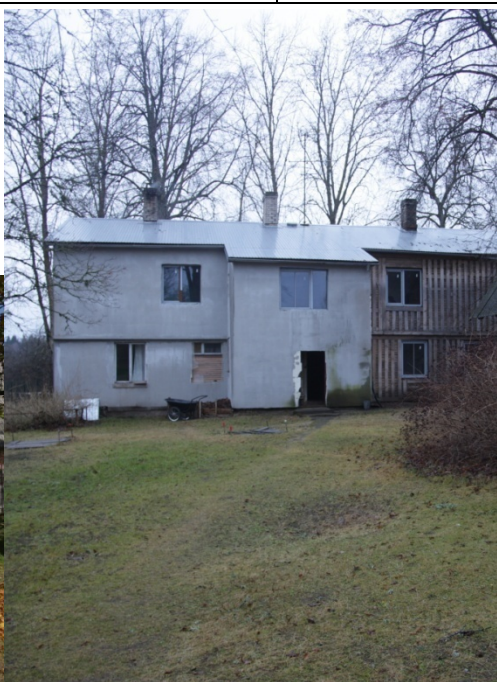
Dekoratīvie stādījumi – zemes gabalā nav dekoratīvie stādījumi, laika gaitā izveidojušies krūmi, zāliens – zāliena kvalitāte vizuāli daļēji apmierinoša, vietām izstaigāts - rekonstrukcijas gaitā skartās teritorijas apzaļumot un gājējiem izveidot bruģakmens celiņus.

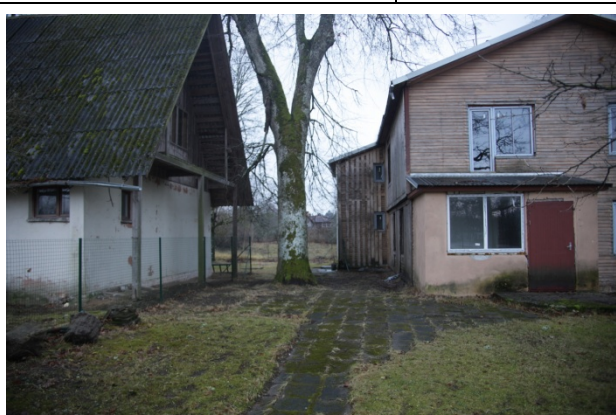
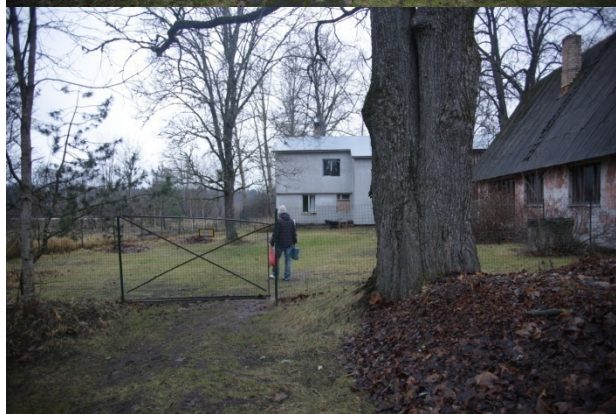
Teritorija nožogota ar Beckaert tipa stieplu žogu – žogs izveidots atdalot zemes gabalu no blakus esošā zemes gabalu. Žoga kvalitāte daļēji apmierinoša, vārtiņu daļas neapmierinošas – konstruktīvi nepareizi izveidotas. Rekonstrukcijas projektā paredzēt žoga pārbūvi par zemes gabala ārējo robežu neatdalot zemes gabalu no blakus esošā zemes gabala (izveidojot iekšpagalmu ar blakus esošo ēku) un iebraucamo vārtu un ieejas vārtiņu tehniski pareizu izpildījumu.

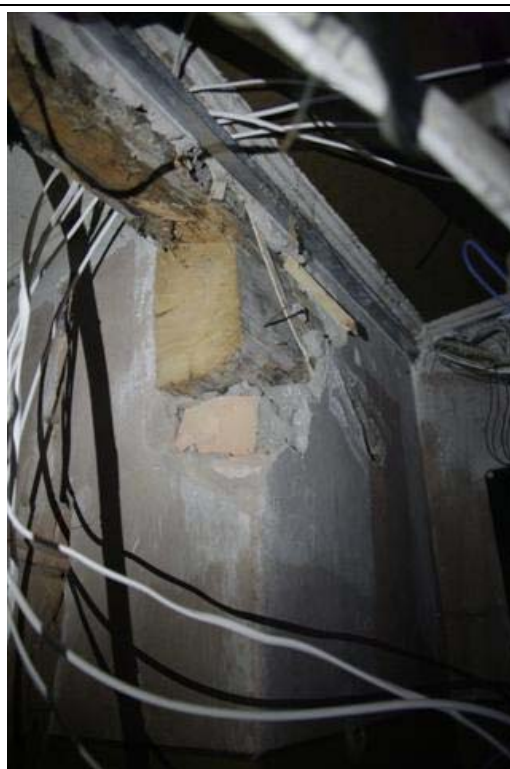
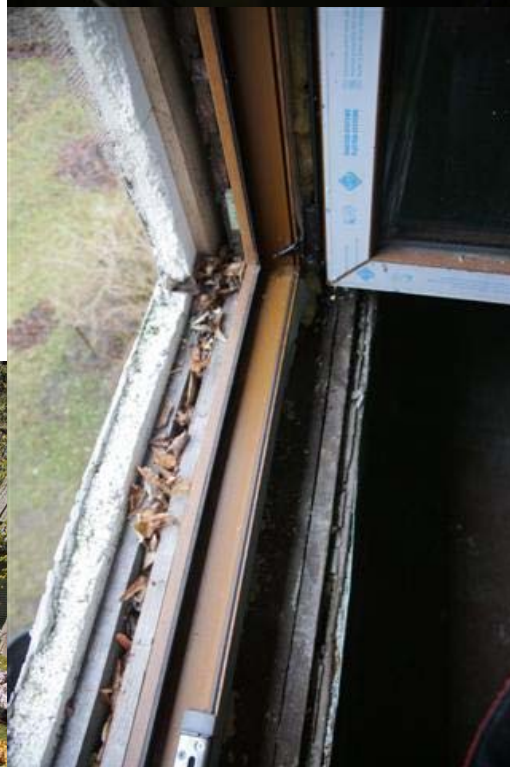
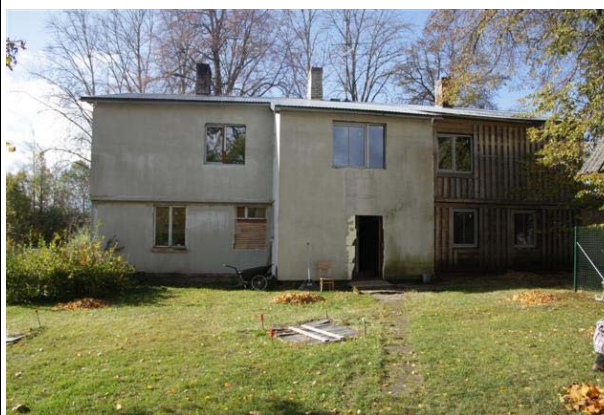
Nesošo sienu materiāls – koks un pilnie māla ķieģeļi ar smilts cementa javu kāpņutelpā. Ārsienu biezums 350 un 440mm un iekšējo nesošo sienu biezums 300mm un 280mm. Kopumā nesošās sienas ir apmierinošā stāvoklī. Novērota patvaļīga būvniecība skarot konstruktīvos elementus ēkas 1.stāvā.(skatīt 1.attēlu).Kā arī fasādēs siltinājums nav tehniski pareizi izveidots, tādējādi nenodrošinot LBN 002-01 „Ēkas norobežojošo konstrukciju siltumtehnika” prasības – nepieciešams siltinājumu demontēt un no jauna tehniski pareizi izveidot. Konstatēti sīkie bojājumi: apmetumu izdrupumi, veco komunikāciju izvadi u.c. Visas šīs vietas jāremontē: apmetums jārekonstruē, vecas komunikāciju izvadu/ievadu vietas jāaizstāsa (darbus veicot – atsedzot konstrukcijas, izsaukt būvinženeri konstrukciju novērtēšanai).

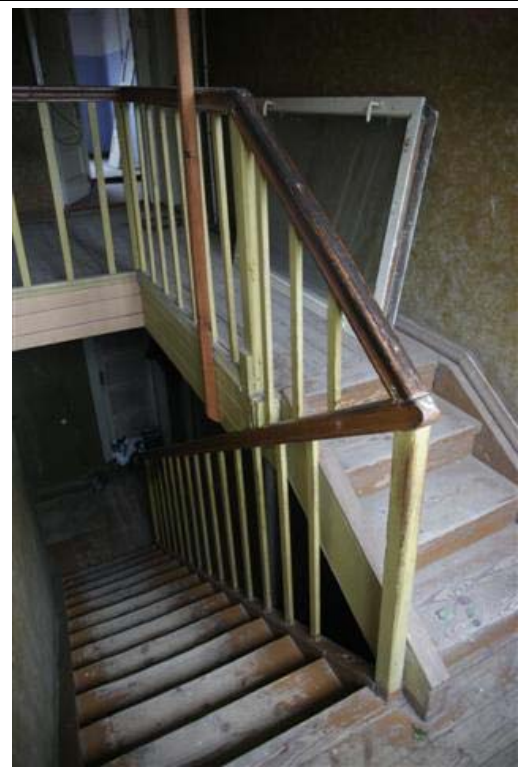
Esošās koka kāpnes apmierinošā stāvoklī, kāpņu platums 800mm, būtu ieteicams izveidot jaunas ar lielāku brīvo platumu nodrošinot drošāku kāpņu ekspluatāciju. Ieteicams izveidot pandusu, lai nodrošinātu vides pieejamību cilvēkiem ar īpašām vajadzībām pirmā stāva telpām.

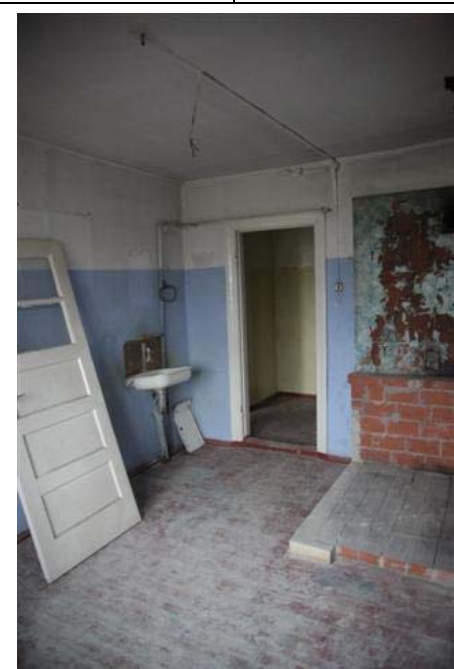
Apsekotās ēkas grīdas veidotas no koka konstrukcijām. Grīdas segums – koka dēļi, skaidu plātnes. Grīdu segumi kopumā daļēji atbilst vispārēji pieņemtajām estētiskajām prasībām un pilda savas funkcijas. Grīdas nav siltinātas tādēļ nenodrošina LBN 002-01 „Ēku norobežojošo konstrukciju siltumtehnika” prasības, rekonstrukcijas projektā paredzēt siltinājumu 1.stāva grīdām.

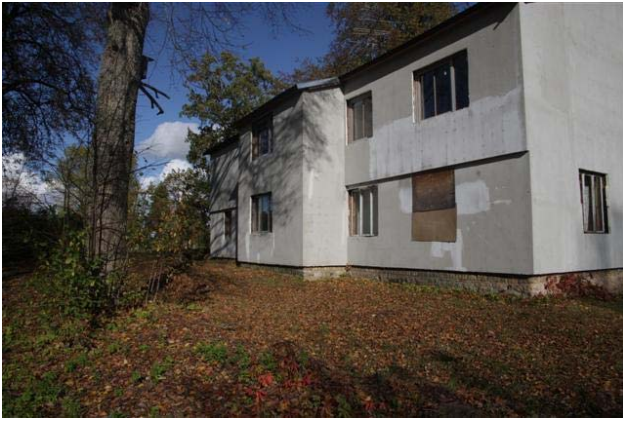
4.13.	ailu aizpildījumi: vārti, ārdurvis, iekšdurvis, logi, lūkas	60%
<p>Ēkai ir sliktas kvalitātes koka ārdurvis. Vecās ārdurvis morāli nolietotojušās un nenodrošina LBN 002-01 „Ēku norobežojošo konstrukciju siltumtehnika” prasības.</p> <p>Iekšdurvis – koka. Durvis morāli un fiziski nolietotojušās un neatbilst vispārēji pieņemtajām estētiskajām prasībām, bet tomēr pilda savas funkcijas.</p> <p>Logi nomainīti daļēji uz plastmasas pakešu logiem, vietās kur ir esošie koka logi ieteicams nomainīt uz pakešu logiem, kas identiski jau ieliktajiem, lai nodrošinātu LBN 002-01 „Ēku norobežojošo konstrukciju siltumtehnika” prasības.</p>
