Ģeologs	U. Skrodeļis	15.02.15	Ķekavas nov. Katlakalna, Pļavniekvalna sākumskola
			Pamatu atsegumi un slēdziens

Ēkas termogrāfiskā apsekošana

Pļavniekkalna sākumskola, Pļavniekkalna iela 20, Katlakalns, Ķekavas pagasts, Ķekavas novads, LV-2111

Datums:	(23.01.2014)
Gaisa temperatūra:	(-20) °C
Iekšējā temperatūra:	(+19) °C
Δt :	(+39) °C
Laiks:	08.00 (Rīts, saulains)

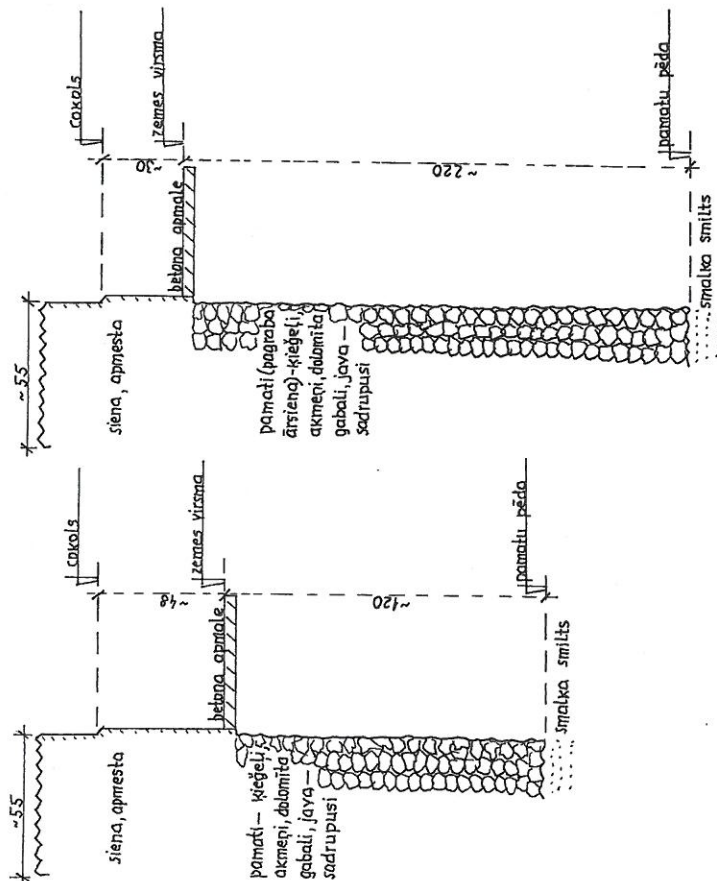
1. skatrakums

- Saskaņā ar doto uzdevumu, šajūnijā veikta Pļavniekvalna sākumskolas pamatu tehniskā apsekošana 2 vietās (1 un 2. skatrakums). Pamati būvēti no kriegeliem, dolomīta gabaliem, akmeņiem, kaļķa java daudzviet sadrupusi. Redzamas deformācijas nov novērotas. Zem pamatu pēdas konstatētas vidēja blīvuma smalkas smiltis (normatīvie rādītāji: $\gamma = 30^\circ$, $C = 0 \text{ kPa}$, $E = 18 \text{ MPa}$).

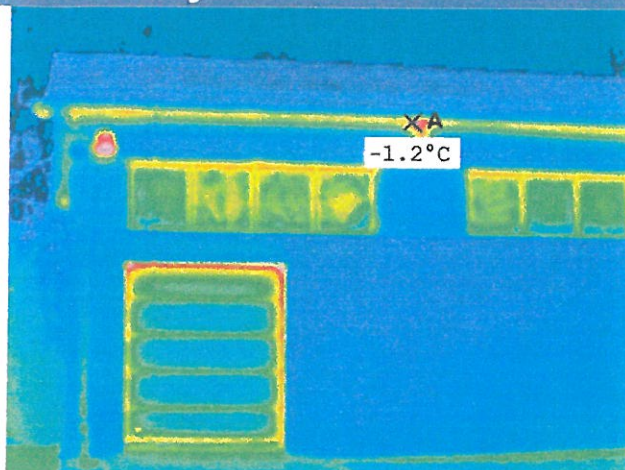
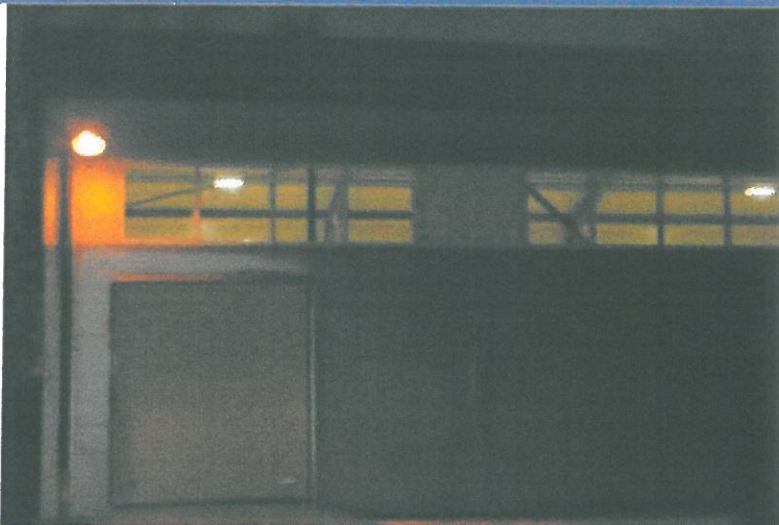
Objekts**Termogrāfija** IVN70001.SIT**Aparatūra** NEC TH71XX**Identifikācija**

Ar konvekciju saistītie siltuma zudumi no sporta zāles ēkas daļas.

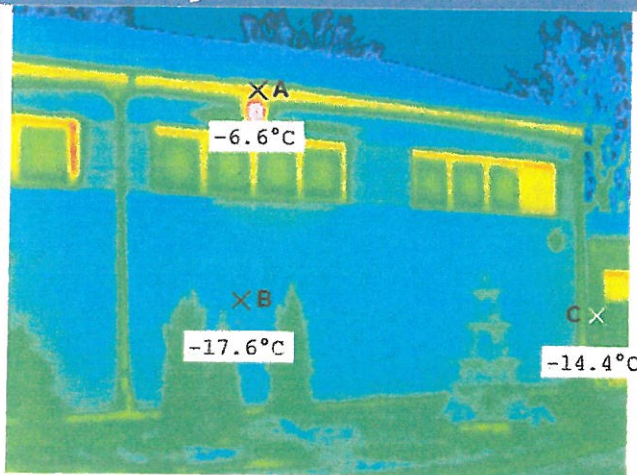
Termogrāfija IVN70002.SIT

Siltuma zudumi no sporta zāles jumta/ārsienas salaiduma vietās. Ir rekomendējams veikt konstrukcijas papildus blīvēšanas darbus. Siltumtehniskā anomālija ir skaidrojama ar apkures sistēmas sildķermeņu izvietojuma risinājumu.

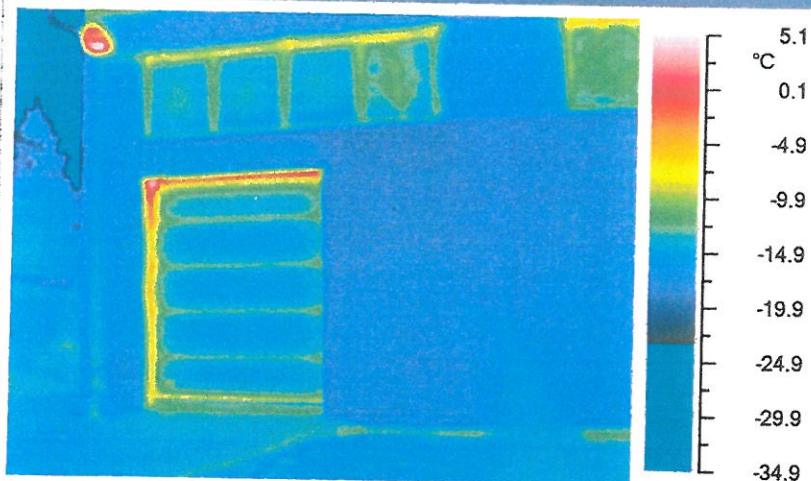
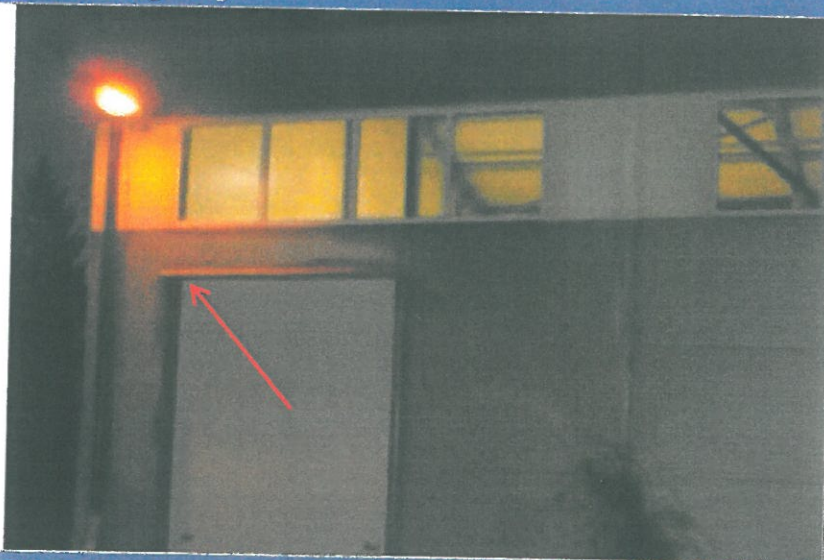
Termogrāfija IVN70003.SIT

Siltā gaisa eksfiltrācija no sporta zāles PVC tipa vārtiem ar putupoliuretāna pildījumu. Ir rekomendējams veikt papildus blīvēšanas darbus.

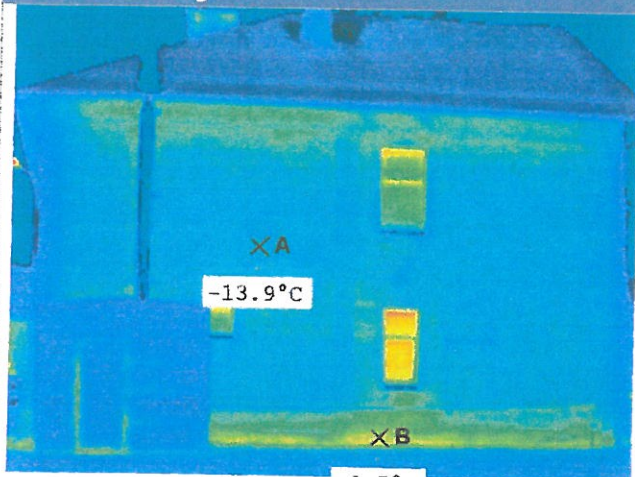
Objekts**Termogrāfija** IVN70004.SIT**Aparatūra** NEC TH71XX**Identifikācija**

Skolas vecais korpus. Cokola līmenī tika noteikts virsmas temperatūras pieaugums, kas liecina par nepamatotiem siltuma zudumiem. Ir rekomendējams veikt ēkas cokola papildus siltumizolēšanas darbus ar putupolistirolu 100 mm biezumā vai ekvivalentu.

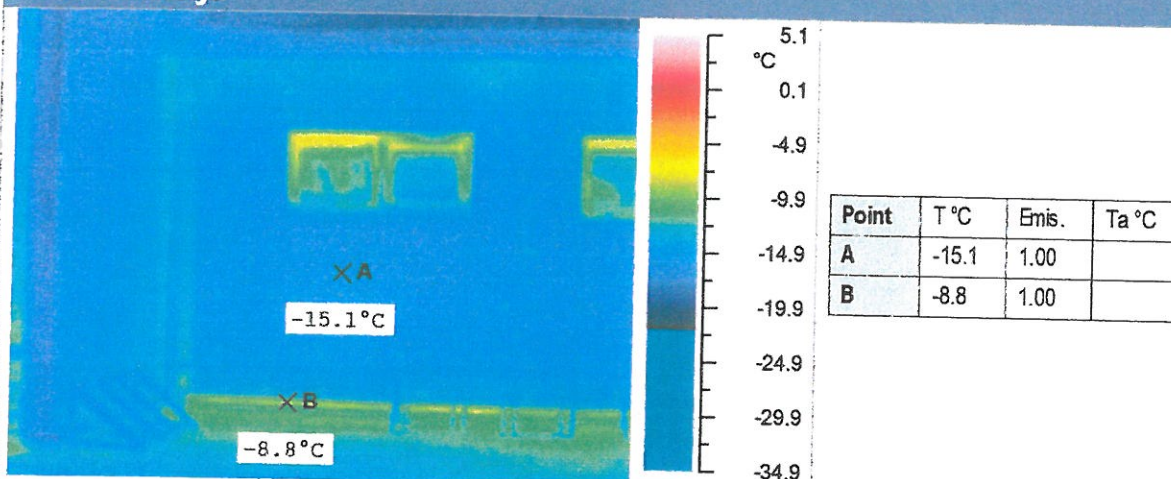
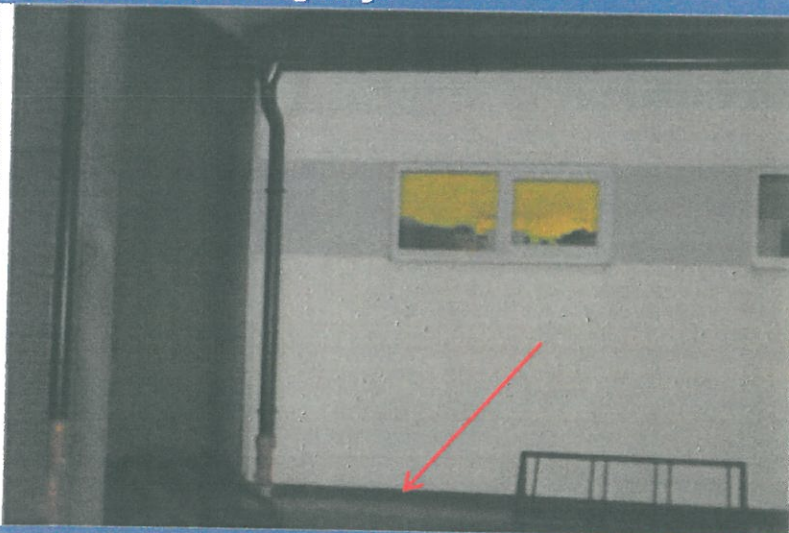
Objekts**Termogrāfija** IVN70005.SIT**Aparatūra** NEC TH71XX**Identifikācija**

Cokla līmenī salīdzinot ar siltinātu ārsienu tika noteikts virsmas temperatūras pieaugums par 6.3 °C. Esošajā ekspluatācijas režīmā cokols veido lineāro termisko tiltu. Ir rekomendējams veikt ēkas cokola siltumizolēšanas darbus ar putupolistirolu 100 mm biezumā vai ekvivalentu.

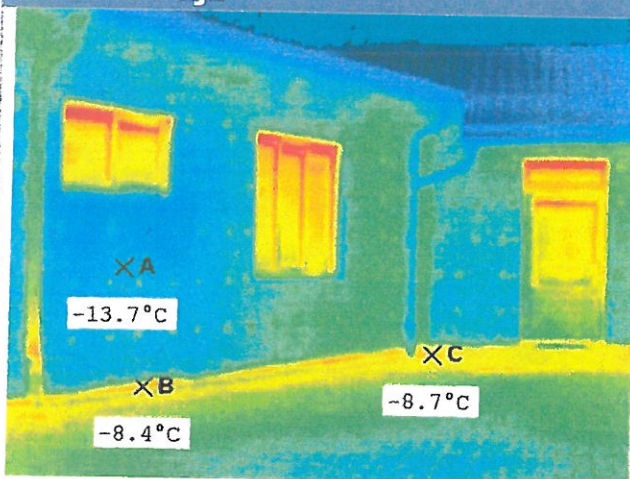
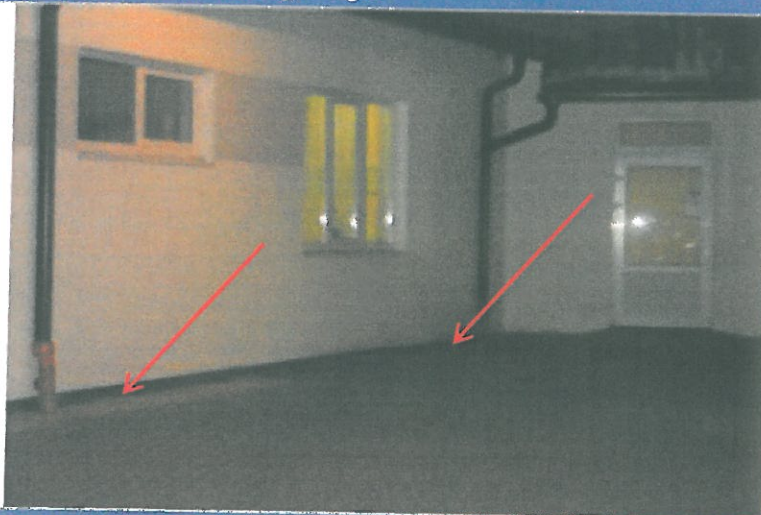
Objekts**Termogrāfija** IVN70006.SIT**Aparatūra** NEC TH71XX**Identifikācija**

Cokola līmenī salīdzinot ar siltinātu ārsienu tika noteikts virsmas temperatūras pieaugums par 6.3 °C. Esošajā ekspluatācijas režīmā cokols veido lineāro termisko tiltu. Ir rekomendējams veikt ēkas cokola siltumizolēšanas darbus ar putupolistirolu 100 mm biezumā vai ekvivalentu.

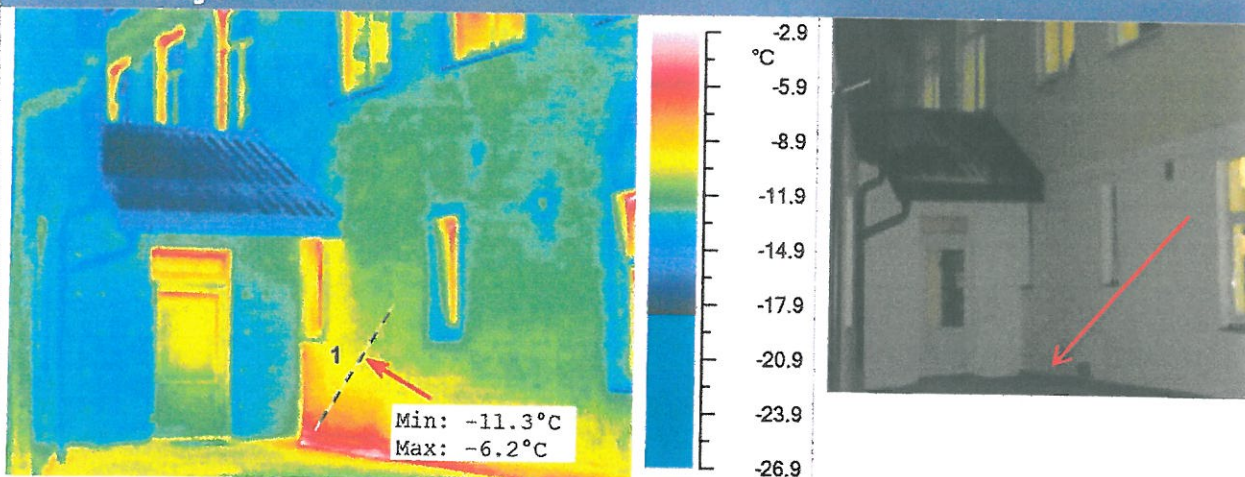
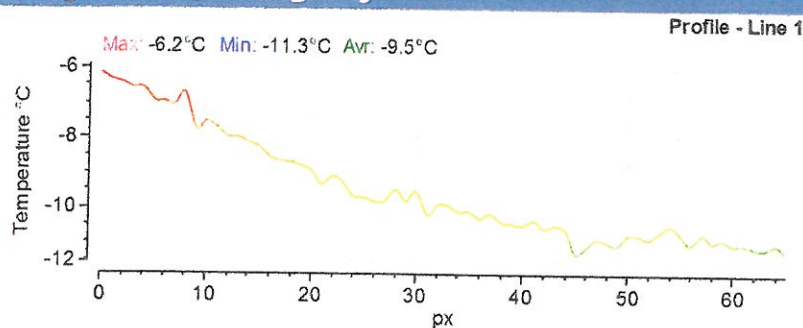
Objekts**Termogrāfija** IVN70007.SIT**Aparatūra** NEC TH71XX**Identifikācija**

Termiskais tilts vecā un jaunā korpusa salaiduma vietā. Cokola līmenī tika noteikts virsmas temperatūras pieaugums, kas liecina par nepamatotiem siltuma zudumiem. Ir rekomendējams veikt ēkas cokola siltumizolēšanas darbus ar putupolistirolu 100 mm biezumā vai ekvivalentu.

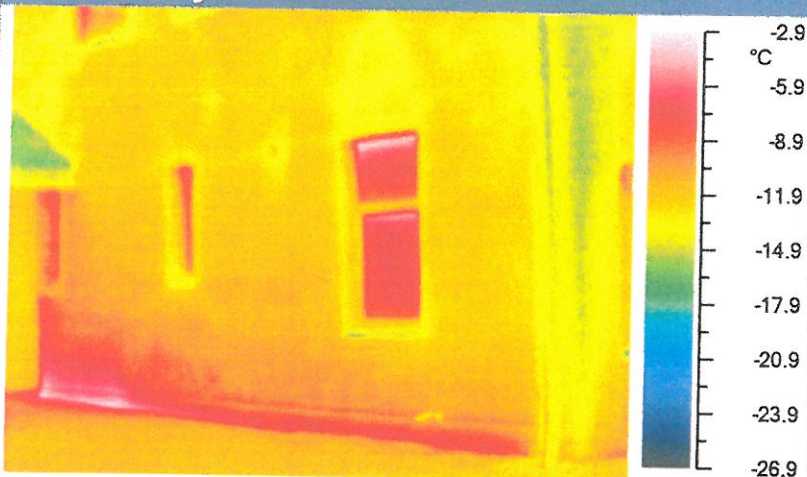
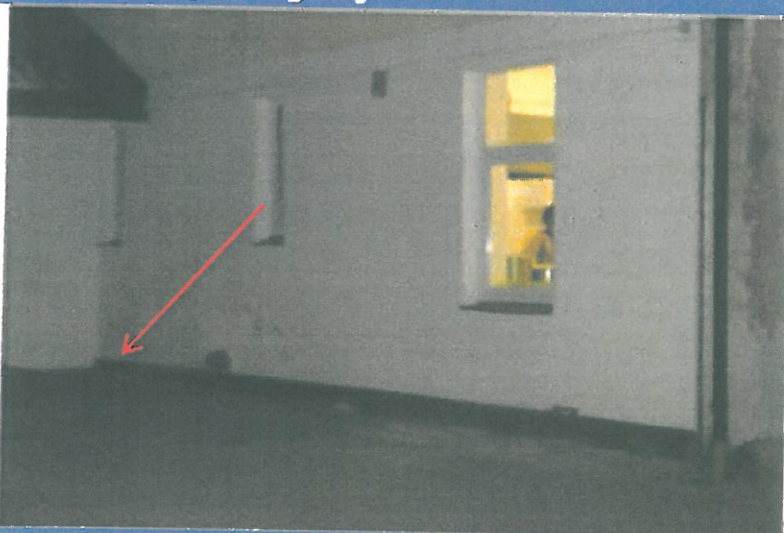
Termogrāfija IVN70009.SIT

Termiskais tilts vecā un jaunā korpusa salaiduma vietā. Cokola līmenī tika noteikts virsmas temperatūras pieaugums, kas liecina par nepamatotiem siltuma zudumiem. Ir rekomendējams veikt ēkas cokola siltumizolēšanas darbus ar putupolistirolu 100 mm biezumā vai ekvivalentu.

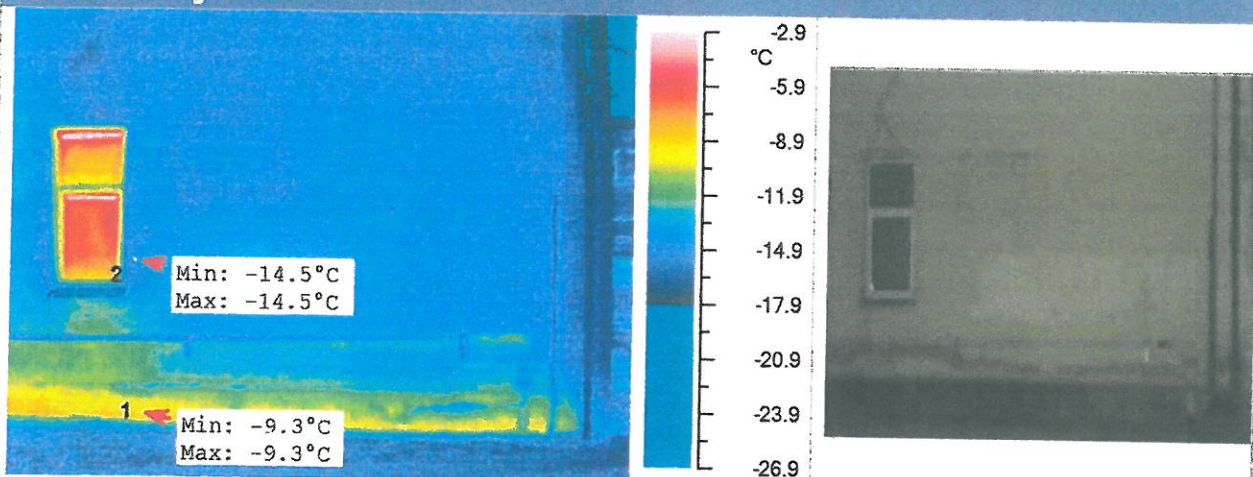
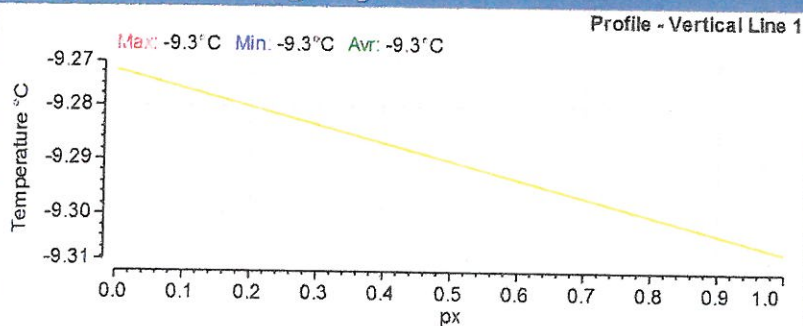
Termogrāfija IVN70010.SIT

Cokola līmenī tika noteikts virsmas temperatūras pieaugums vidēji par 5°C, kas liecina par nepamatotiem siltuma zudumiem. Ir rekomendējams veikt vecā korpusa ēkas cokola siltumizolēšanas darbus ar putupolistirolu 100 mm biezumā vai ekvivalentu.

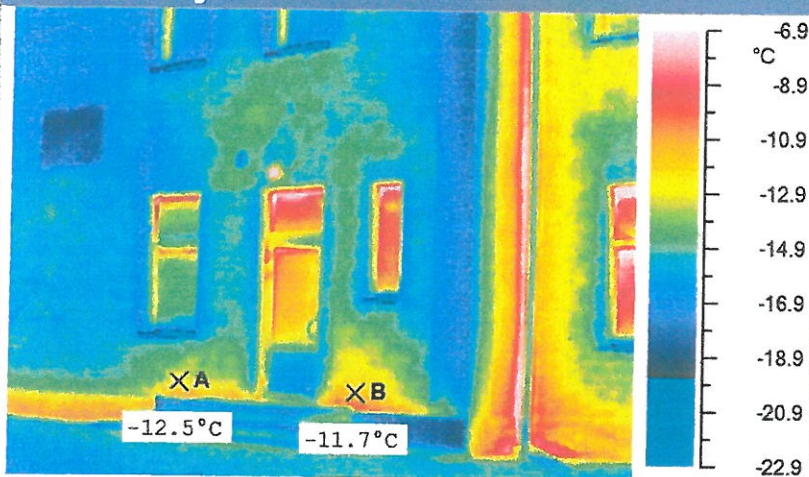
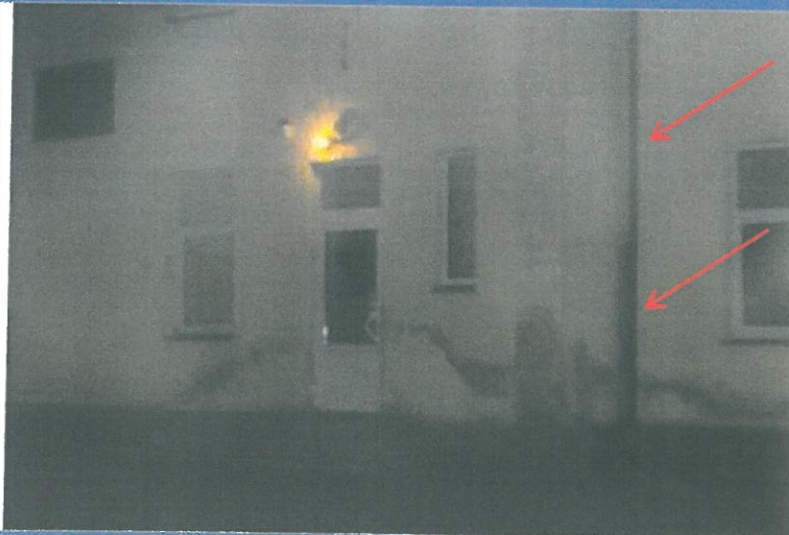
Objekts**Termogrāfija** IVN70011.SIT**Aparatūra** NEC TH71XX**Identifikācija**

Mitrums konstrukcijās. Lietus ūdens kanalizācijas sistēmas izvietošanas vietā tika noteikts paaugstināts mitrums, kas apkures perioda laikā veido lineāro termisko tiltu. Ir rekomendējams veikt sistēmas remontu un vecā korpusa siltumizolēšanas darbus ar minerālvati 100 mm vai analogu.

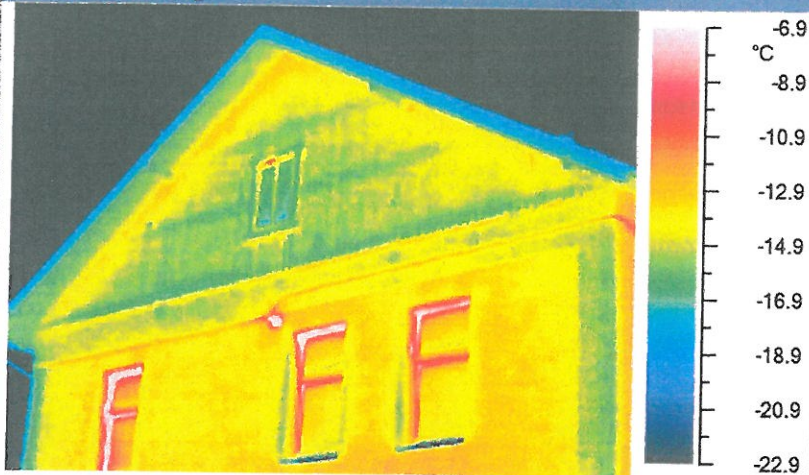
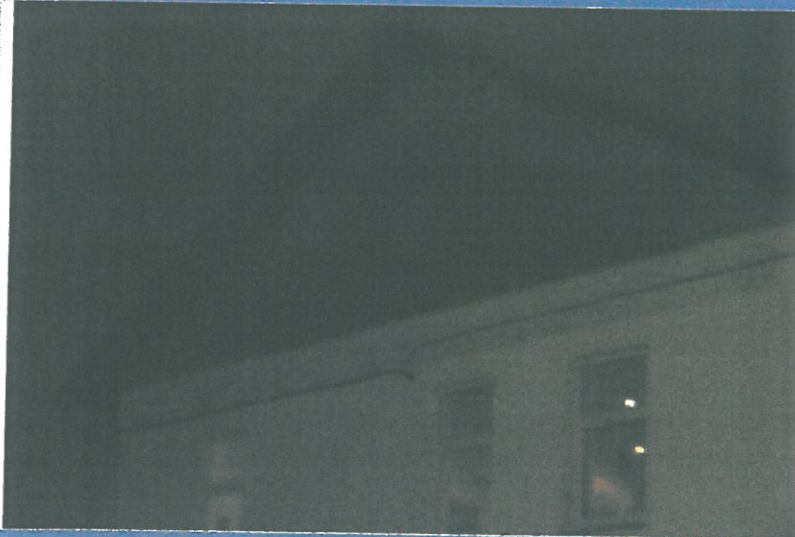
Termogrāfija IVN70012.SIT

Vecā korpusa II. stāvs. Ir rekomendējams veikt sistēmas remontu un vecā korpusa siltumizolēšanas darbus ar minerālvati 100 mm vai analogu.

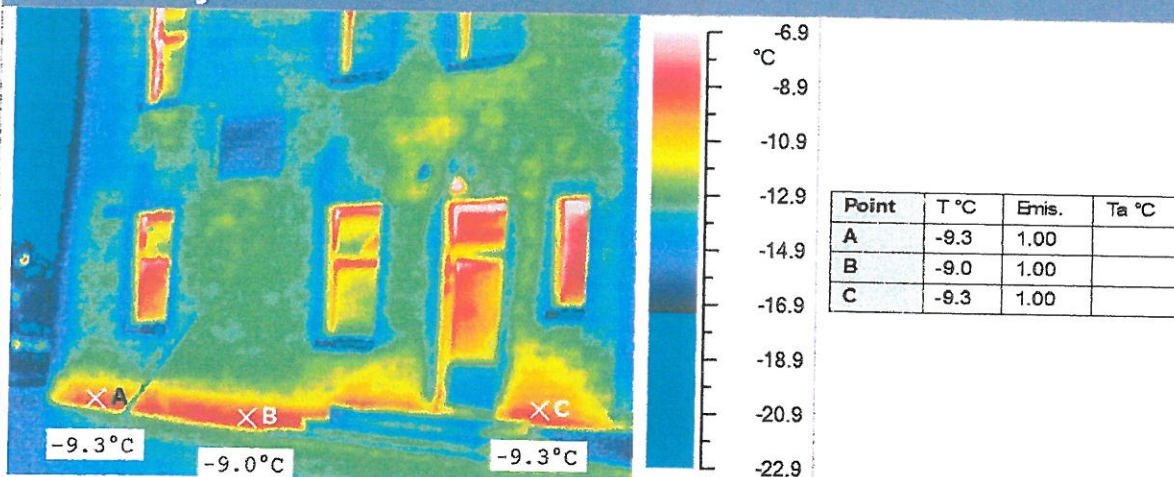
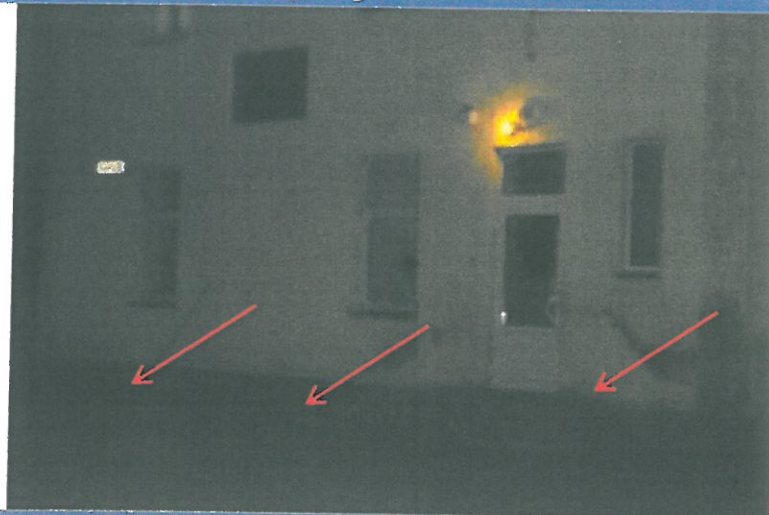
Objekts**Termogrāfija** IVN70013.SIT**Aparatūra** NEC TH71XX**Identifikācija**

Intensīvie siltuma zudumi no 1. stāva cokola daļas. Ir rekomendējams veikt konstrukciju nosusināšanas darbus un korpusa ēkas cokola siltumizolēšanas darbus ar putupolistirolu 100 mm biezumā vai ekvivalentu.

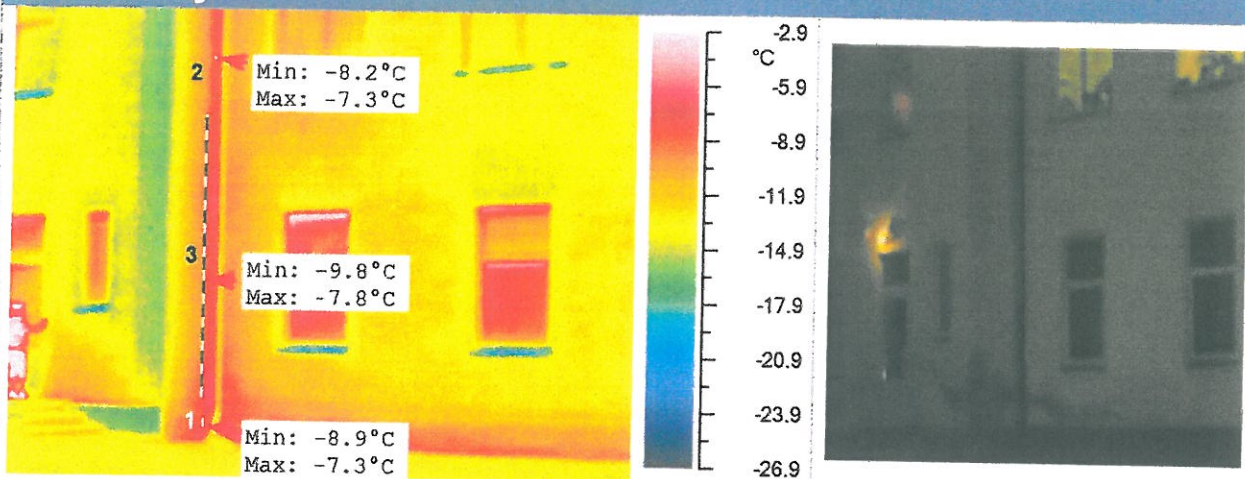
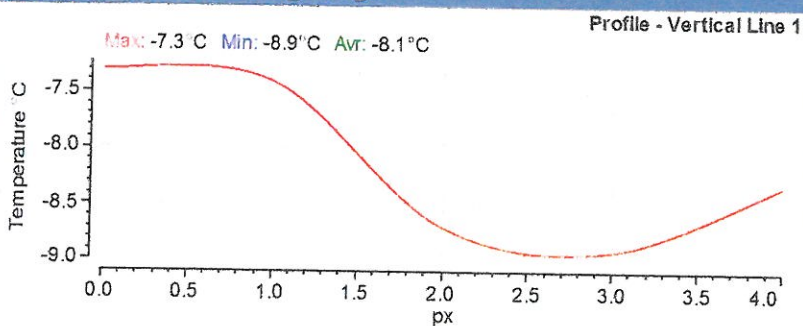
Termogrāfija IVN70014.SIT
Aparatūra NEC TH71XX

Mitrums konstrukcijās. Lietus ūdens kanalizācijas sistēmas izvietošanas vietā tika noteikts paaugstināts mitrums, kas apkures perioda laikā veido lineāro termisko tiltu. Ir rekomendējams veikt sistēmas remontu un vecā korpusa siltumizolēšanas darbus ar minerālvati 100 mm vai analogu.

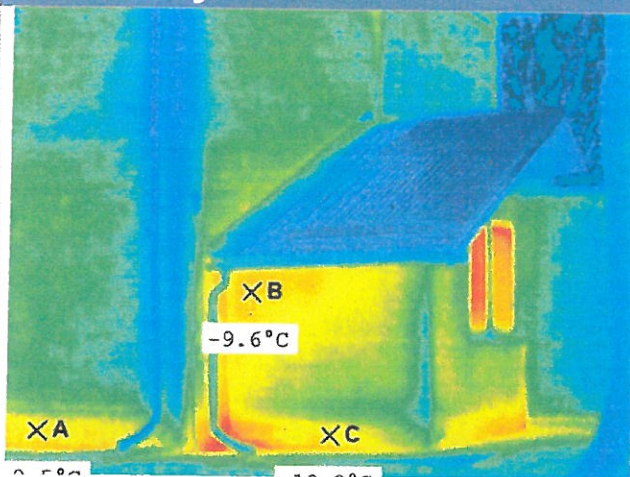
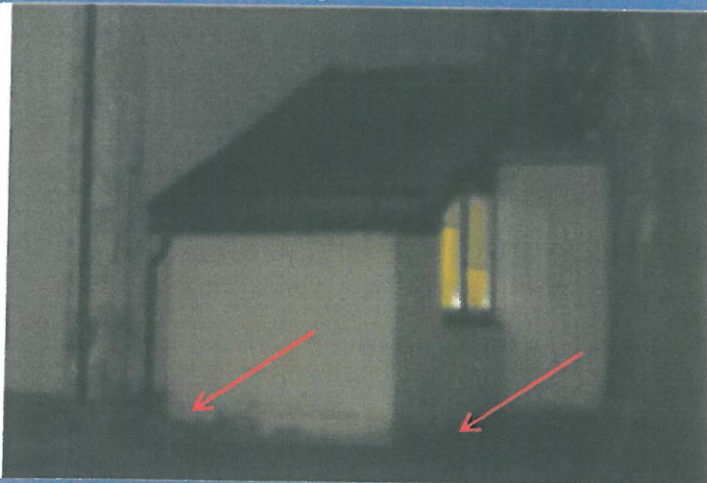
Objekts**Termogrāfija** IVN70015.SIT**Aparatūra** NEC TH71XX**Identifikācija**

Intensīvi siltuma zudumi no 1. stāva cokola daļas. Ir rekomendējams veikt konstrukciju nosusināšanas darbus un korpasa ēkas cokola siltumizolēšanas darbus ar putupolistirolu 100 mm biezumā vai ekvivalentu.

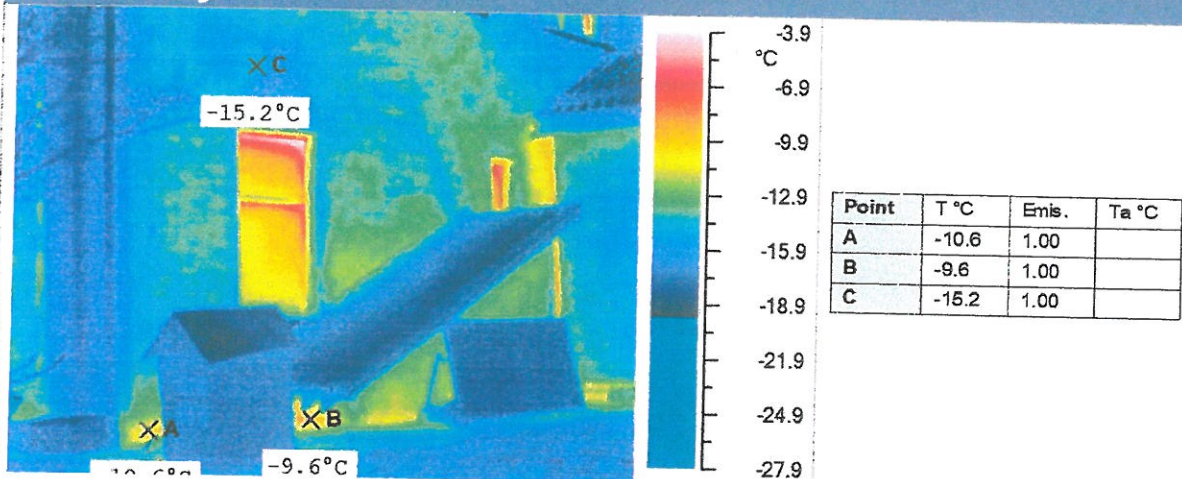
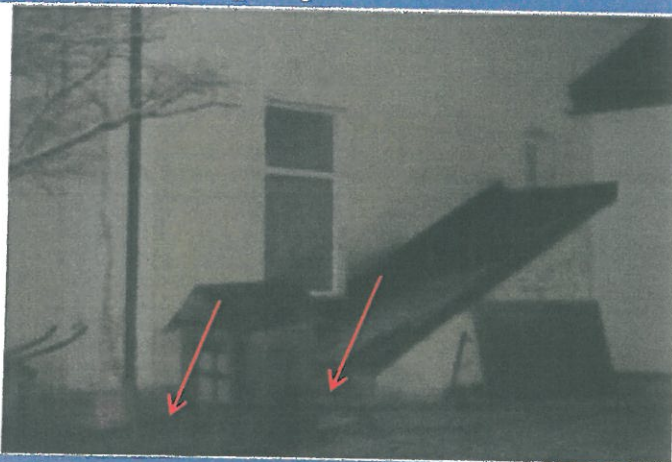
Objekts**Termogrāfija** IVN70023.SIT**Aparatūra** NEC TH71XX**Identifikācija**

Siltuma zudumi ēkas cokola līmenī. Vidēji intensificējas par ~5°C. Ir rekomendējams veikt konstrukciju nosusināšanas darbus un korpusa ēkas cokola siltumizolēšanas darbus ar putupolistirolu 100 mm biezumā vai ekvivalentu.

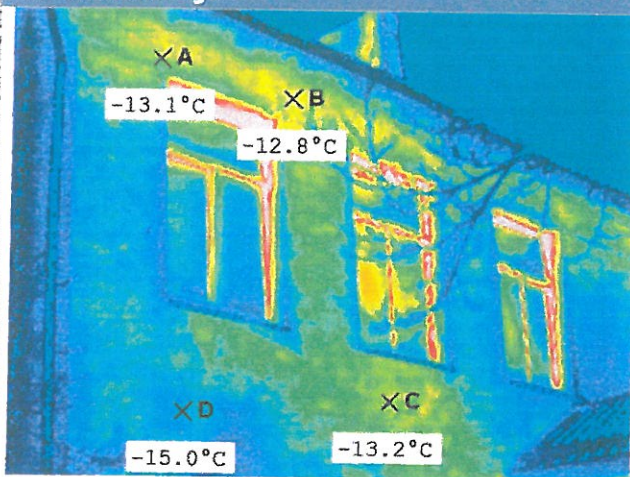
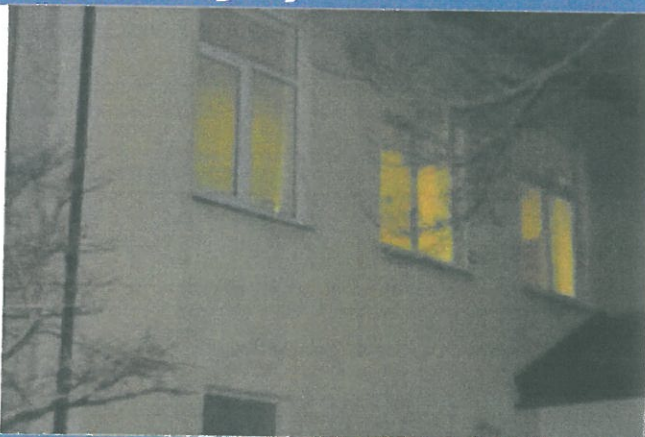
Objekts**Termogrāfija** IVN70024.SIT**Aparatūra** NEC TH71XX**Identifikācija**

2. stāva līmenī ārsienu virsmas temperatūra ir nevienmērīga. Diapazons sastāda 2-3°C, kas liecina par nepamatotiem siltuma zudumiem. Intensificēšana tiek noteikta radiatoru izvietojanas vietās un bēniņu pārseguma stiprinājumā. Ir rekomendējams veikt sistēmas remontu un vecā korpusa siltumizolēšanas darbus ar minerālvati 100 mm vai analogu.

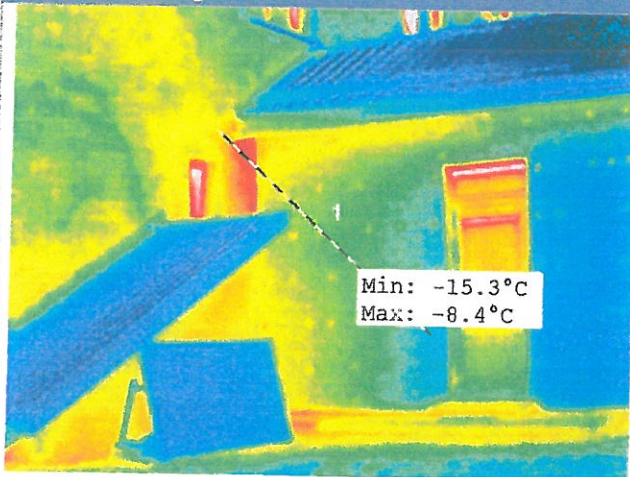
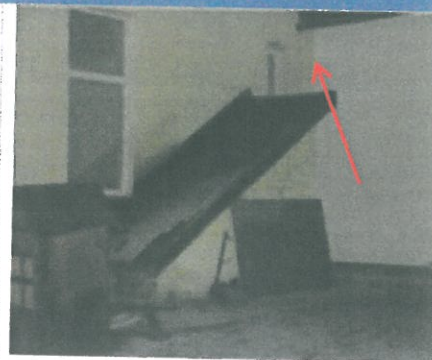
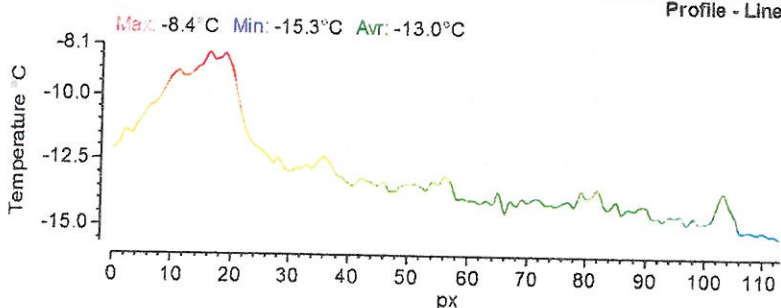
Termogrāfija IVN70025.SIT

Vecā un jaunā korpusa salaiduma vietā tika noteikts lineārais termiskais tilts, kam virsmas temperatūra ir par 7°C augstāka par norobežojošās konstrukcijas vidējo virsmas temperatūru. Ir rekomendējams veikt sistēmas remontu un vecā korpusa siltumizolēšanas darbus ar minerālvati 100 mm vai analogu.

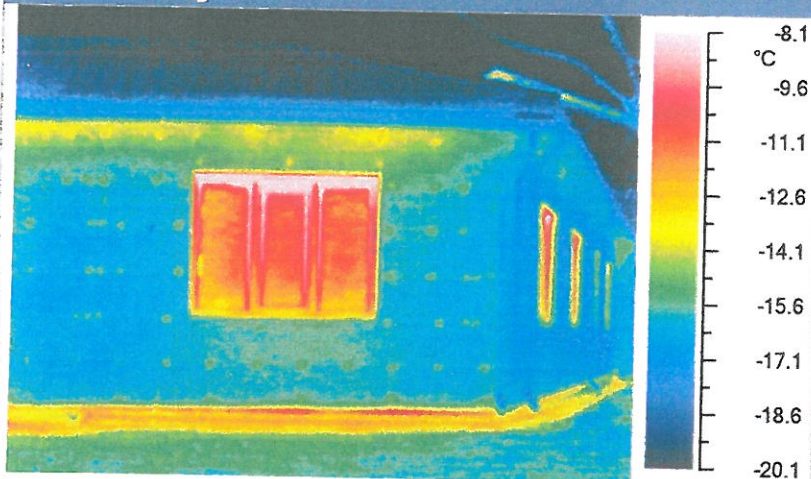
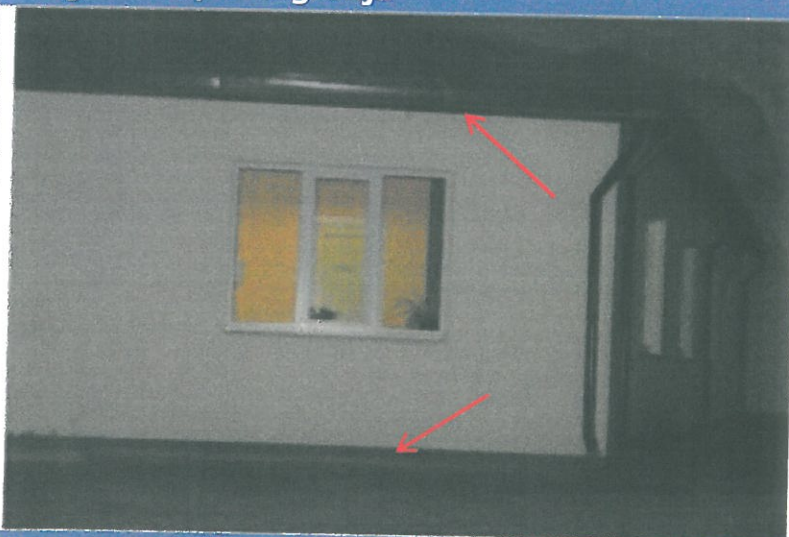
Termogrāfija IVN70026.SIT

Intensīvie siltuma zudumi no 1. stāva cokola daļas. Siltuma zudumi intensificējas arī jumta salaiduma mezglā. Ir rekomendējams veikt konstrukciju nosusināšanas darbus un korpusa ēkas cokola siltumizolēšanas darbus ar putupolistirolu 100 mm biezumā vai ekvivalentu.

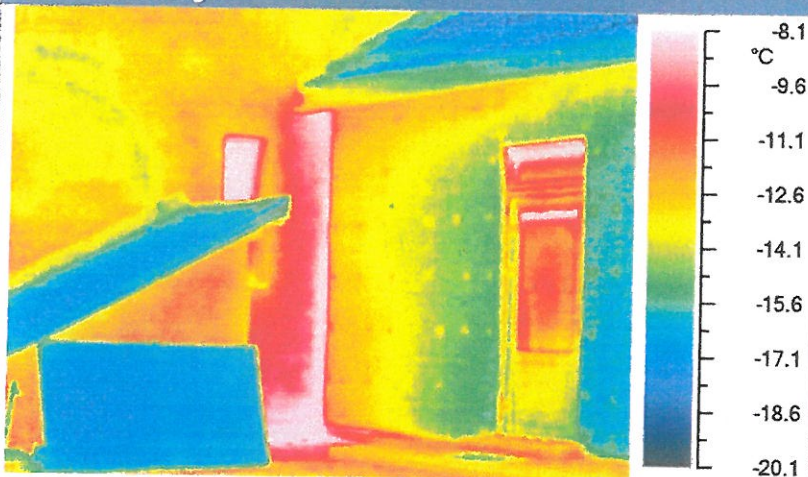
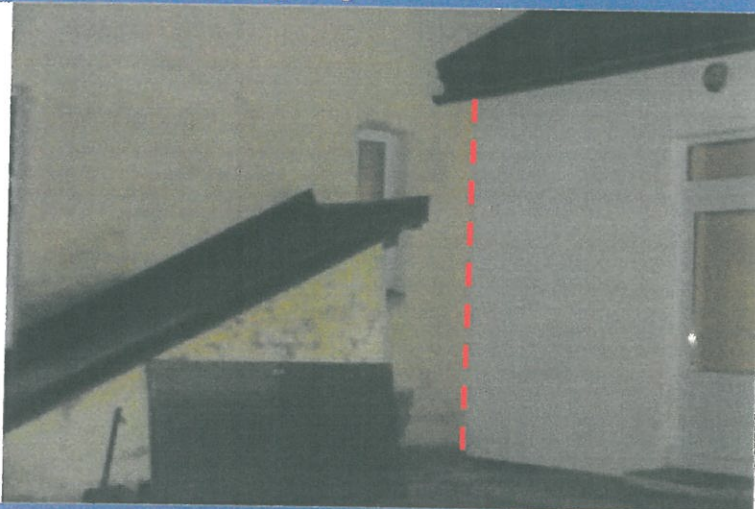
Objekts**Termogrāfija** IVN70027.SIT**Aparatūra** NEC TH71XX**Identifikācija**

Vecā un jaunā korpusa salaiduma vietā tika noteikts lineārais termiskais tilts, kam virsmas temperatūra ir par 7°C augstāka par norobežojošās konstrukcijas vidējo virsmas temperatūru. Ir rekomendējams veikt sistēmas remontu un vecā korpusa siltumizolēšanas darbus ar minerālvati 100 mm vai analogu.

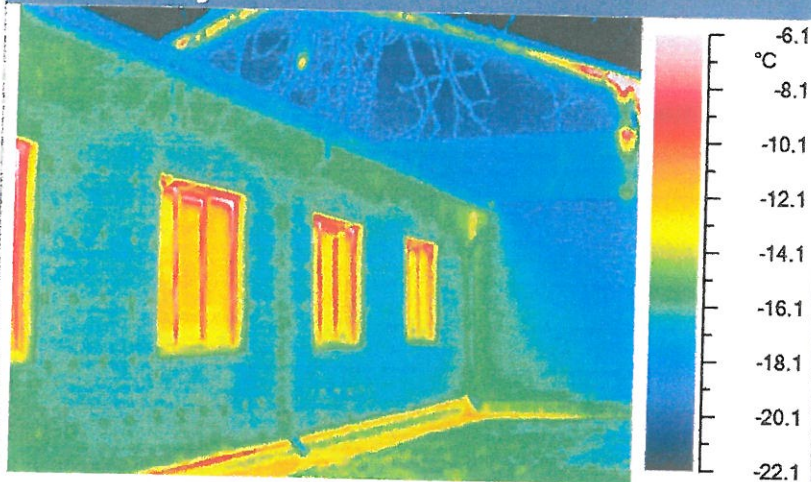
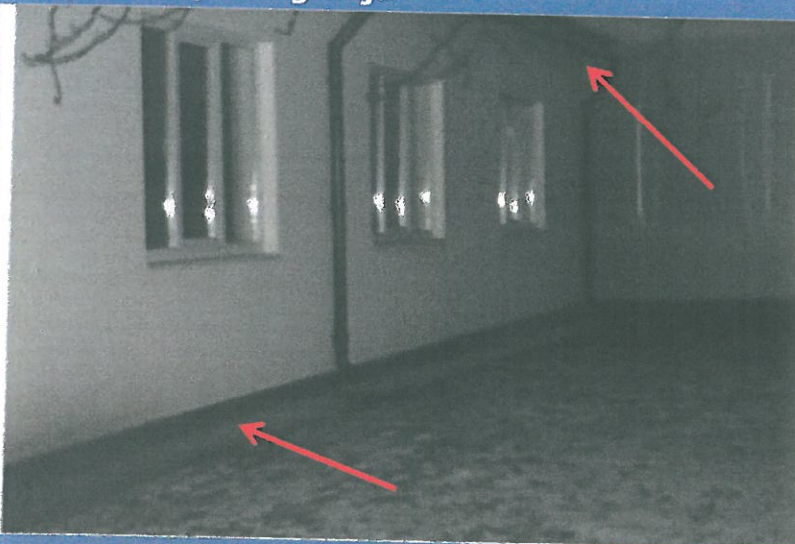
Objekts**Termogrāfija** IVN70028.SIT**Aparatūra** NEC TH71XX**Identifikācija**

Intensīvi siltuma zudumi no 1. stāva cokola daļas. Siltuma zudumi intensificējas arī savienojumā ar sporta zāli. Ir rekomendējams veikt konstrukciju nosusināšanas darbus un korpusa ēkas cokola siltumizolēšanas darbus ar putupolistirolu 100 mm biezumā vai ekvivalentu.

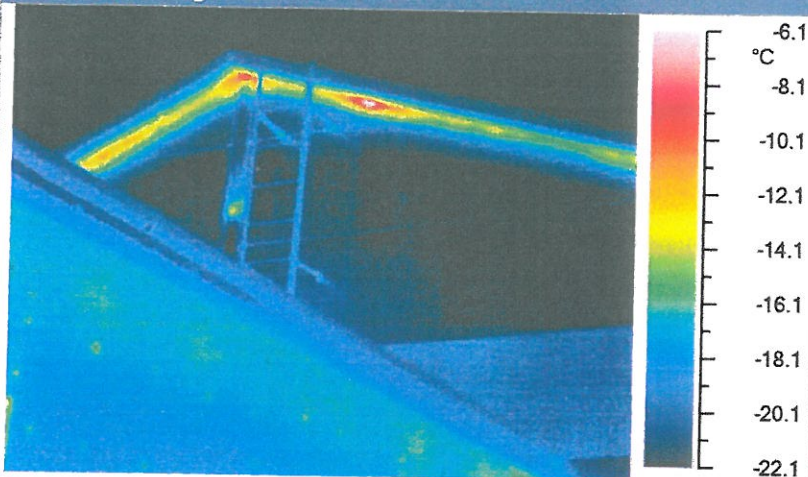
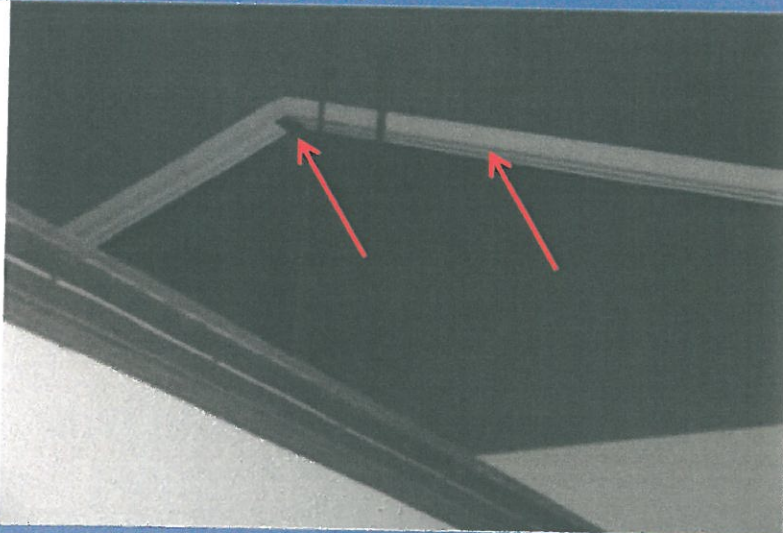
Termogrāfija IVN70029.SIT

Siltā gaisa eksfiltrācija no sporta zāles jumta. Ir rekomendējams uzlabot konstrukcijas un salaiduma blīvējuma pakāpi.

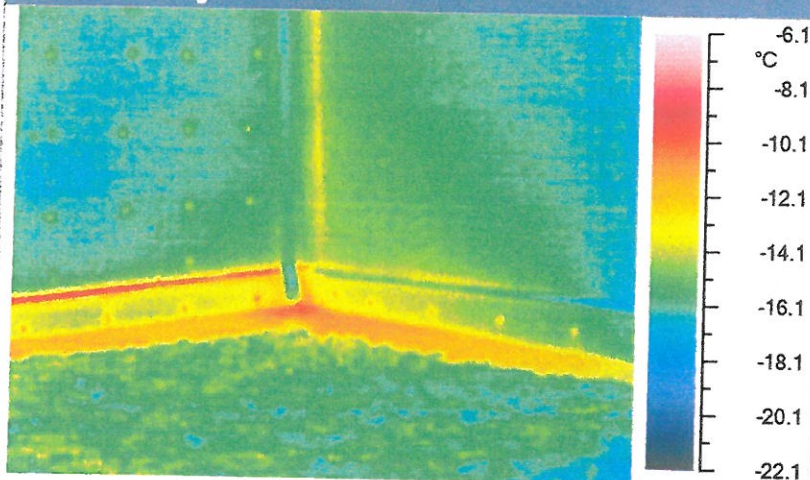
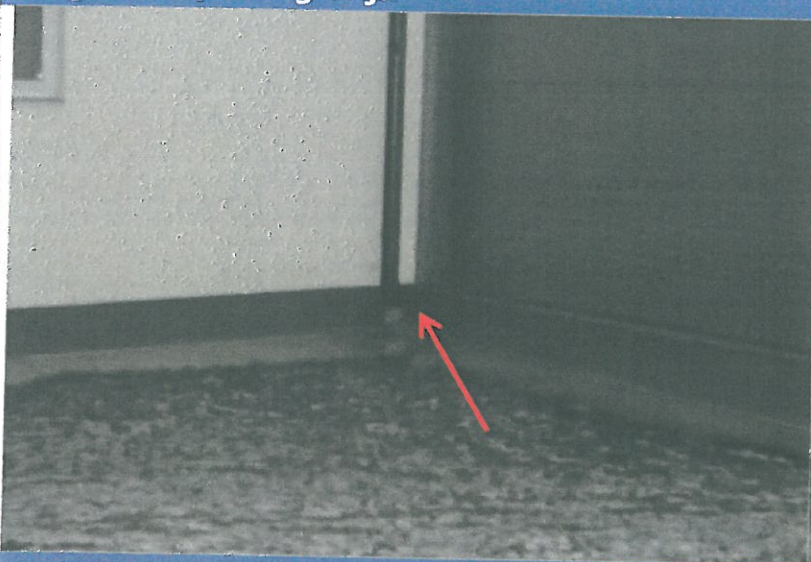
Termogrāfija IVN70030.SIT

Intensīvi siltuma zudumi no 1. stāva cokola daļas. Siltuma zudumi intensificējas arī savienojumā ar sporta zāli. Ir rekomendējams veikt konstrukciju nosusināšanas darbus un korpasa ēkas cokola siltumizolēšanas darbus ar putupolistirolu 100 mm biezumā vai ekvivalentu.

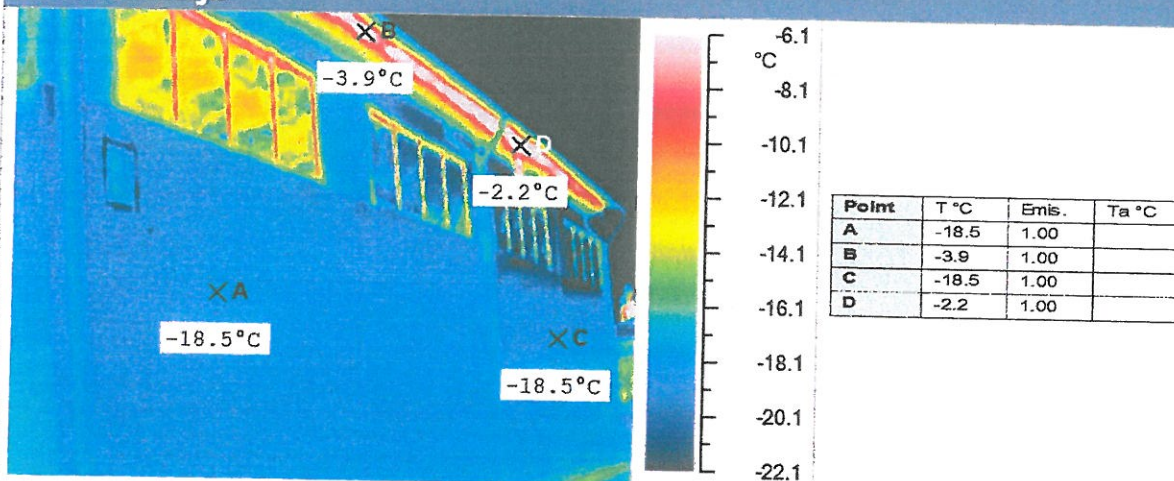
Objekts**Termogrāfija** IVN70031.SIT**Aparatūra** NEC TH71XX**Identifikācija**

Ar konvekciju saistītie siltuma zudumi no sporta zāles jumta daļas, siltuma zudumi ir skaidrojami ar sildķermeņu izvietojanas risinājumu. Ir rekomendējams izlabot norobežojošās konstrukcijas blīvējuma pakāpi.
