**ĒKAS PAGRABA BŪVEKSPERTĪZE/
TEHNISKĀ APSEKOŠANAS ATZINUMS**

PIRMSKOLAS IZGLĪTĪBAS IESTĀDEI „ZVAIGZNĪTE”

**JAUNATNES IELĀ 2, VALDLAUČOS, ĶEKAVAS PAGASTĀ,
ĶEKAVAS NOVADĀ**

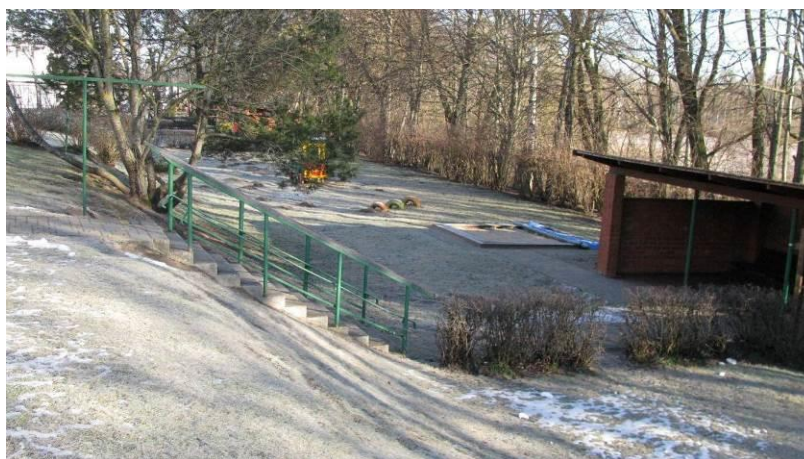
2.2.2.att. PII teritorija austrumu daļā. Ēka ir būvēta uz bērumā, daļa teritorijas ir zemāka par ēkas pieguļošo teritoriju. Aiz kokiem atrodas pļava, kas ir vēl zemāka.

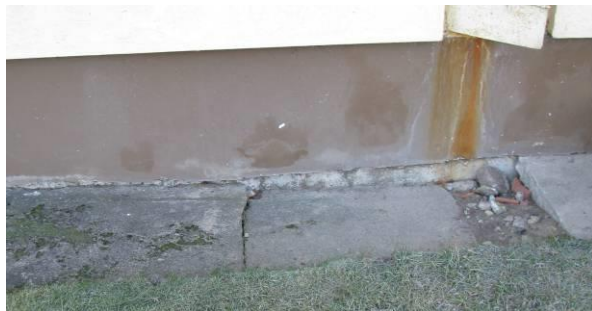
4.1.1.att. Apmale saplaisājusī un izdrupusī

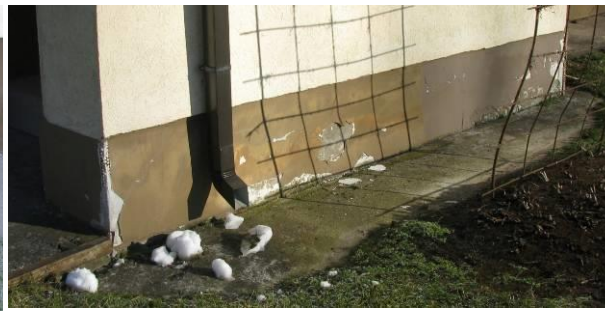
4.1.2.att. Apmale ar zaļiem plankumiem, cokalam nolopusi apdare.

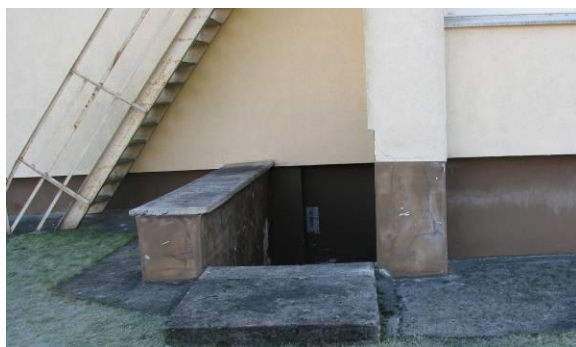
4.1.3.att. Cokols ar mitruma plankumiem pie āra kāpnēm uz pagrabu. Zemes līmenis augstāks par apmali.

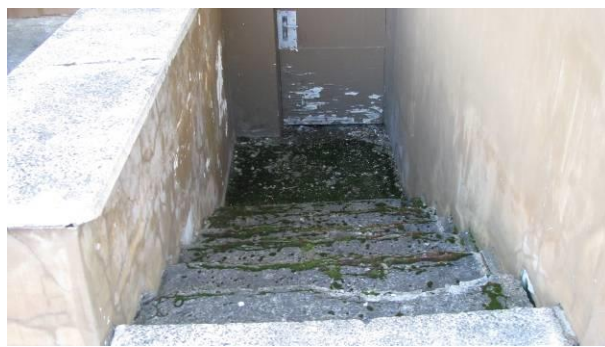
4.1.4.att. Āra kāpnes uz pagrabu apsūņojušas, sienas mitruma ietekmē nolupušas

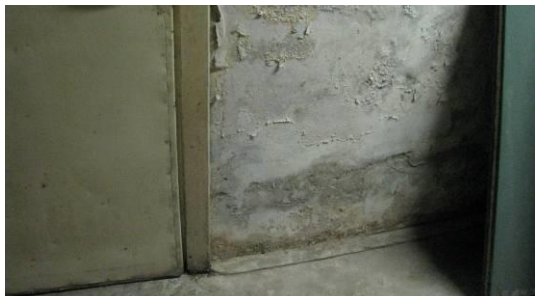
4.1.5.att. Mitruma plankumi uz gaiteņa sienas.

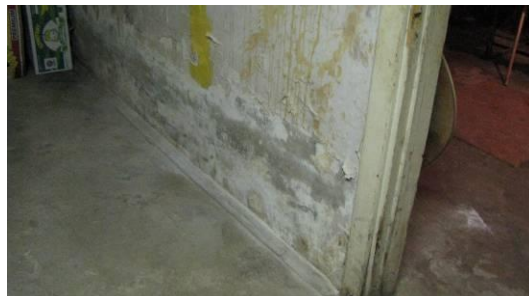
4.1.6.att. Mitruma plankumi uz siltummezgla sienas no gaiteņa puses.

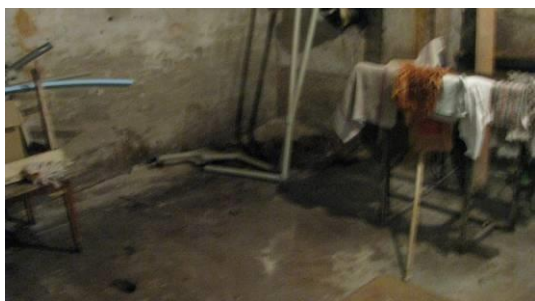
4.1.7.att. Mitruma plankums uz siltummezgla iekšējās sienas un grīdas.

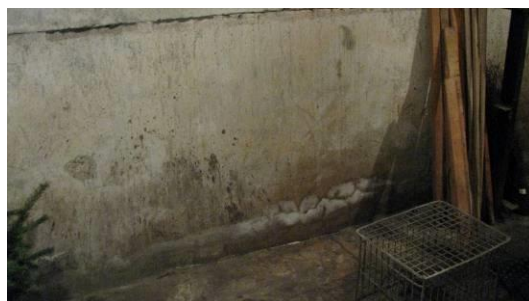
4.1.8.att. Mitruma plankums uz siltummezgla ārsienas

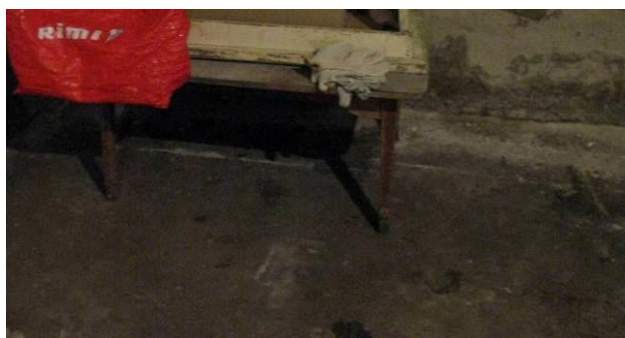
4.1.9.att. Izteikti mitruma plankumi uz grīdas gaitenī pie lifta telpas.

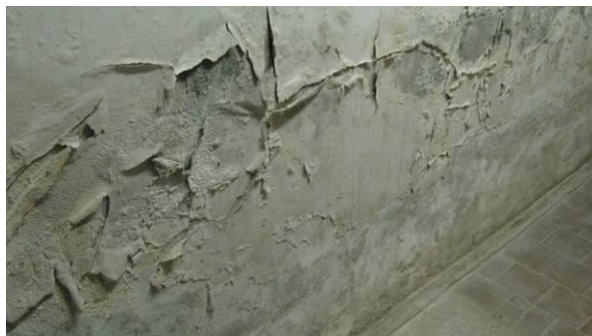
4.1.10.att. Mitruma ietekmē nolobījies

sienu krāsojums gaitenī

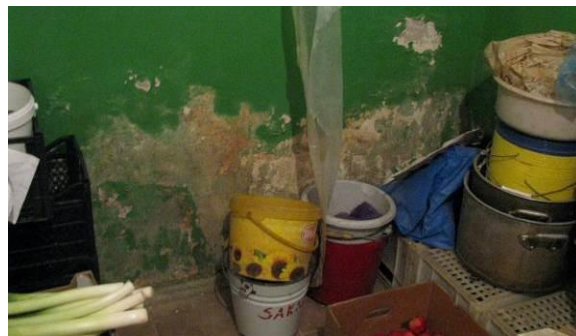
4.1.11.att. Mitruma ietekmē nolobījies

krāsojums uz sienām sakņu noliktavā

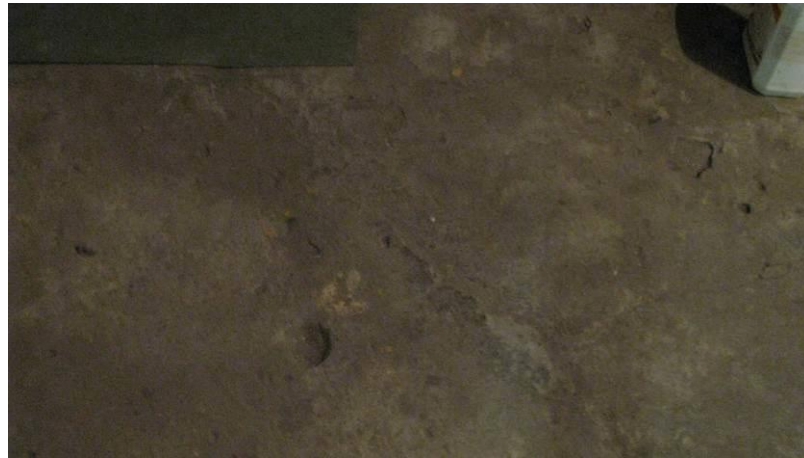
4.1.12.att. Lifta telpā uz grīdas mēdz stāvēt ūdens. Mitruma ietekmē bojātās durvis bijis jānomaina.

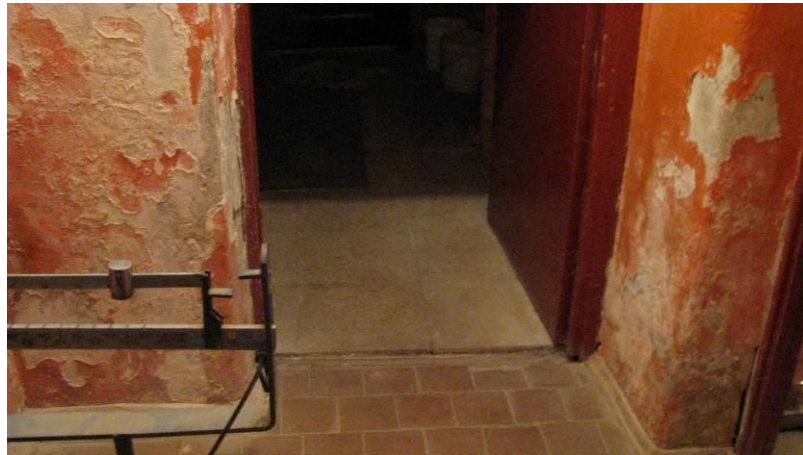
4.1.13.att. Mitruma ietekmē sabojāts sienu krāsojums gaitenī, kas veikts tikai pirms pieciem gadiem.

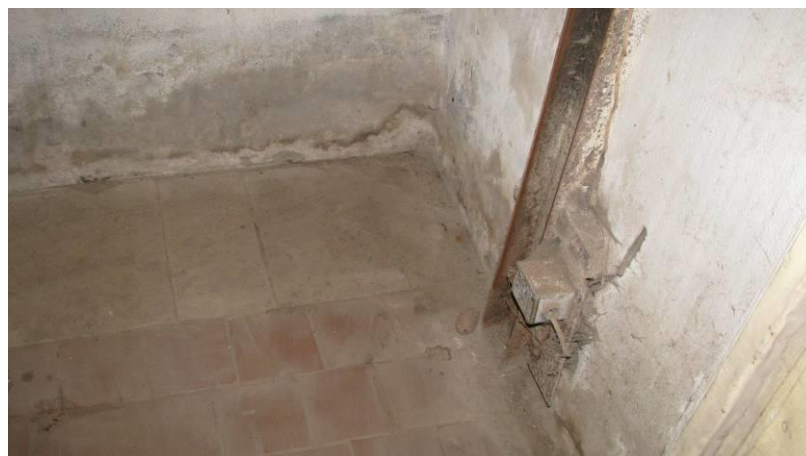
4.1.14.att. Apkopējas telpā uz grīdas mēdz sakrāties un stāvēt ūdens.

Pagraba telpa starp 2.un 3.korpusu mitra, mēdz būt arī slapja grīda (4.1.14., 4.1.20.att.), mitruma ietekmē ārsienų apdare stipri bojāta (4.1.16., 4.1.17., 4.1.19., 4.1.22.att.).

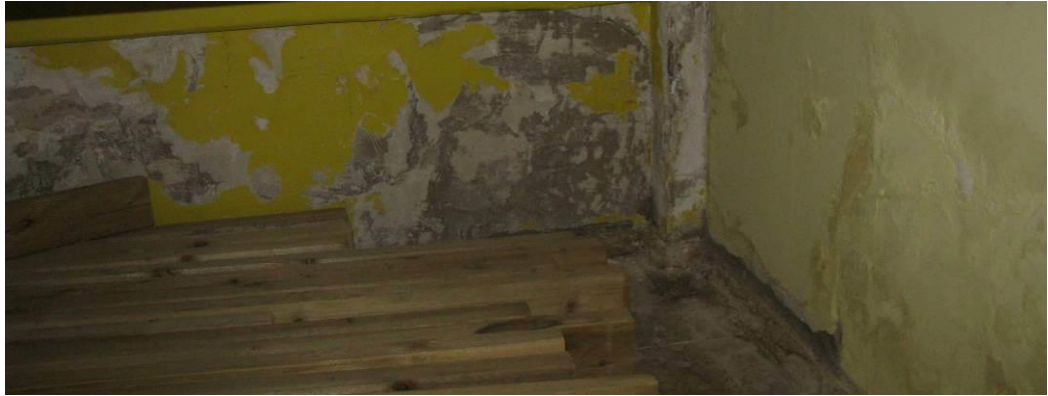
4.1.15.att. Pagraba stāvā zem 2.korpusa galvenajām kāpnēm siena ar mitruma plankumiem, nolobījusies krāsa .

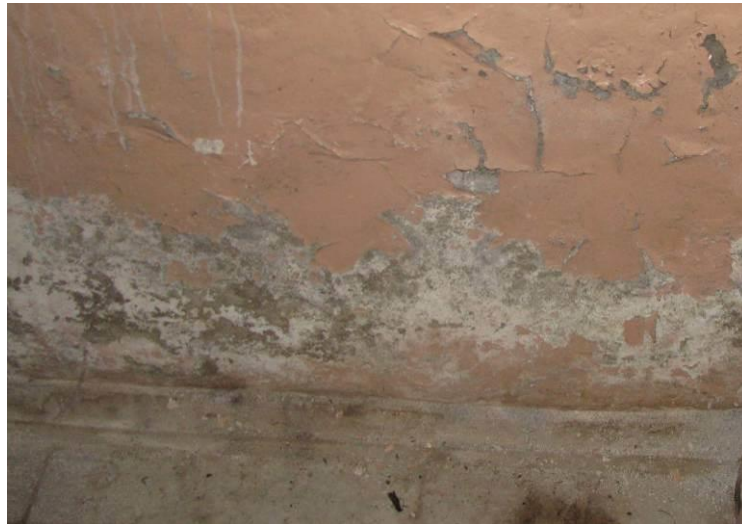
4.1.16.att. Mitrā telpā uz grīdas un sienām mitruma radīti melni plankumi, apdare nolobījusies.

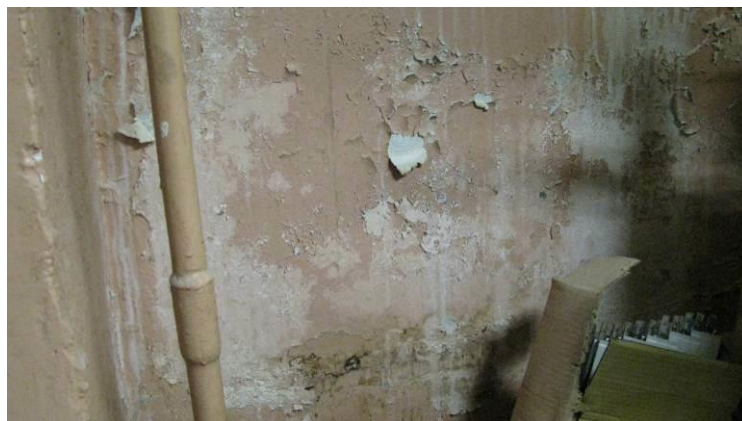
4.1.17.att. Uz sienas mitruma radīti melni plankumi, apdare nolobījusies.

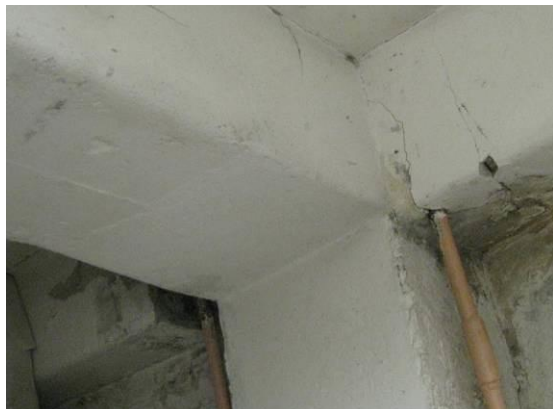
Mitruma radīti bojājumi pa sienu sniedzas līdz griestiem (4.1.18.att.) un nesošajām konstrukcijām. Rīģeļa balstījumā pie kolonas novērojamas plaisas, betona izdrupumi, ir redzams atsegts stiegrojums (4.1.18., 4.1.19.att.).

4.1.18.att. Siena mitra līdz griestiem, plaisas rīģeļa galā.

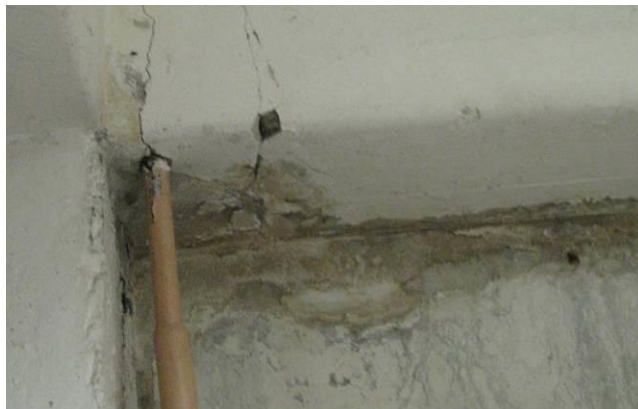
4.1.19.att. Siena mitra līdz griestiem, plaisas rīģeļa galā ar atsegtu stiegrojumu

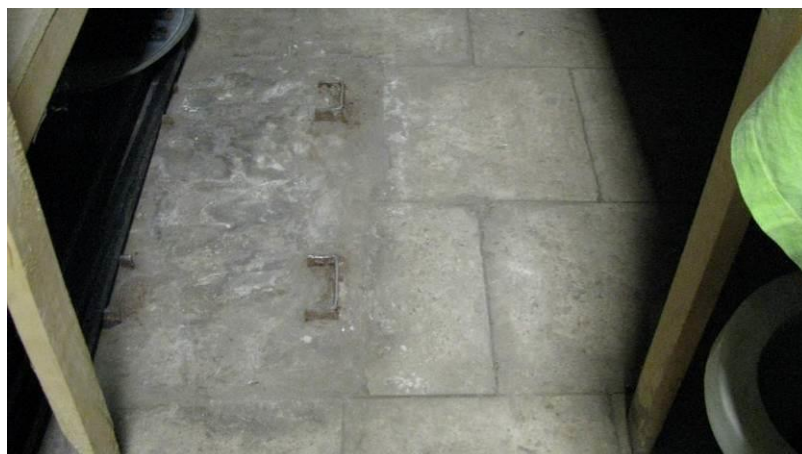
4.1.20.att. Uz grīdas mitruma pēdas, kur stāvējis ūdens.

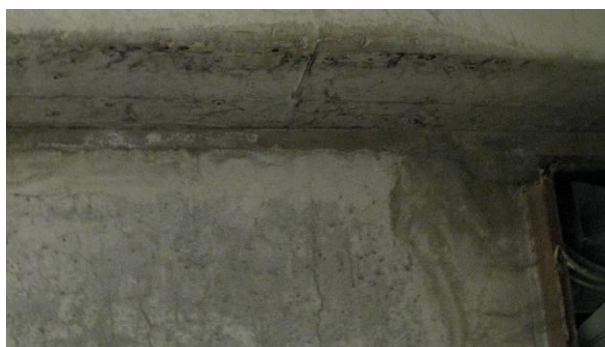
4.1.21.att. Griesti ar melniem un zaļiem mitruma radītiem plankumiem.

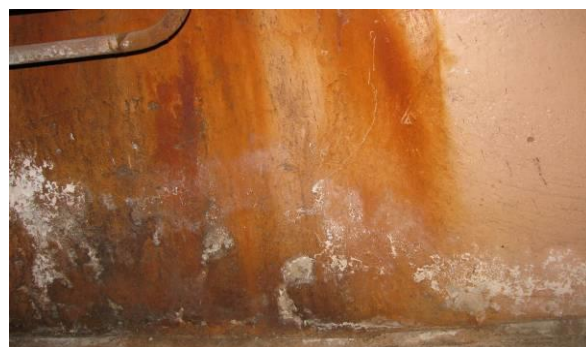
4.1.22.att. Krāsas notecējumi uz sienas mitruma ietekmē.

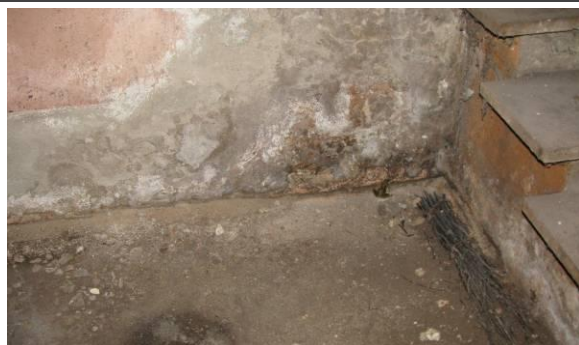
4.1.23.att. Slapja grīda pie kāpnēm no pagraba pie 3.korpusa

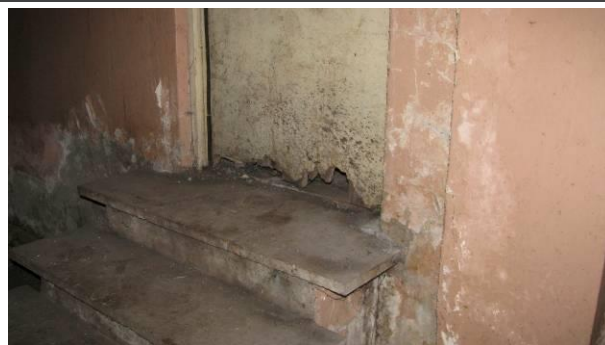
4.1.24.att. Siena un kāpnes mitras, durvis bojātas mitruma ietekmē

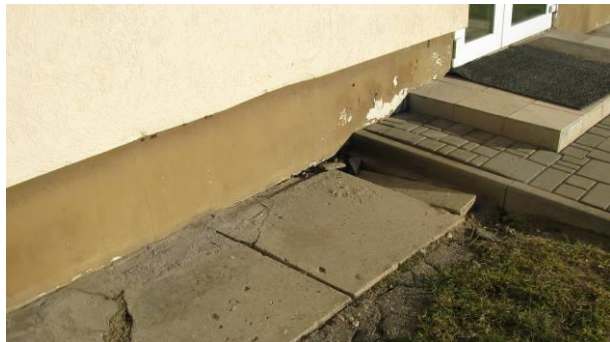
Nokrišņu ūdens tiek novadīts centralizētā lietus ūdens kanalizācijā. Ņemot vērā, ka zemes līmenī vairāku noteku tuvumā vērojamas apmales deformācijas – iesēdumi, var secināt, ka centralizētā lietus ūdens novadsistēma pilnvērtīgi nefunkcionē, kas arī tiešā veidā ietekmē ūdens nonākšanu pagraba telpās.

4.8.1.att. Apmales deformācijas un iesēdumi pie ieejas.

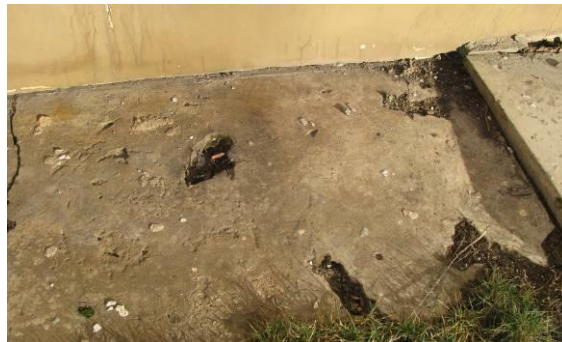
4.8.2.att. Izteikti apmāls izdrupumi.

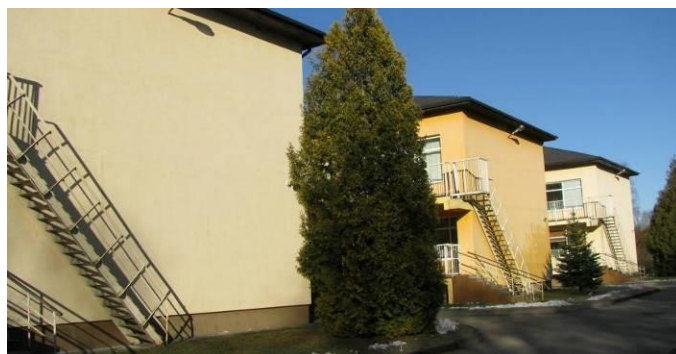
4.19.2.att. Korpusu austrumu gala fasādes. Pie kāpnēm uz vidējā korpusa fasādes redzami mitruma radīti plankumi.

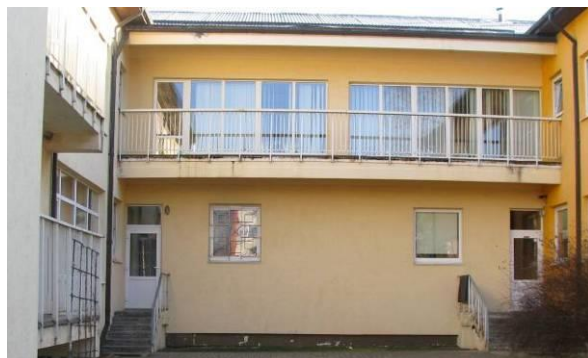
4.19.5.att. Savienojošās daļas starp 1.un 2.korpusu rietumu fasāde. Cokola apmetumā redzami krāsas izdrupumi.

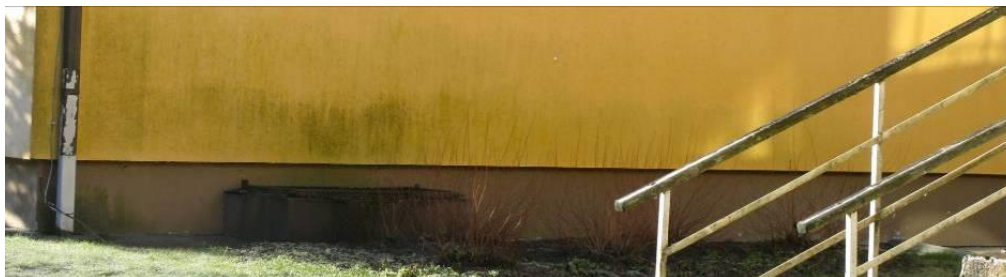
4.19.7.att. Uz sienas 1.korpusa ziemeļu pusē redzami mitruma radīti plankumi.

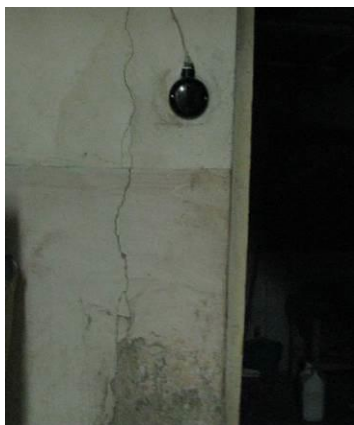
Pagraba telpās atsevišķās vietās mitruma iespaidā pašnesošajās sienās radušās plaisas, ko varētu būt izraisījusi pamatu deformācija.

4.20.1.att. Plaisa pašnesošajā sienā gaitenī pie apkopējas telpas

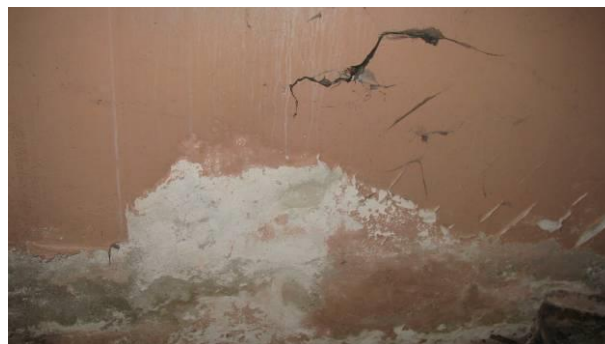
4.20.2.att. Plaisa un mitruma plankumi āra gala sienā

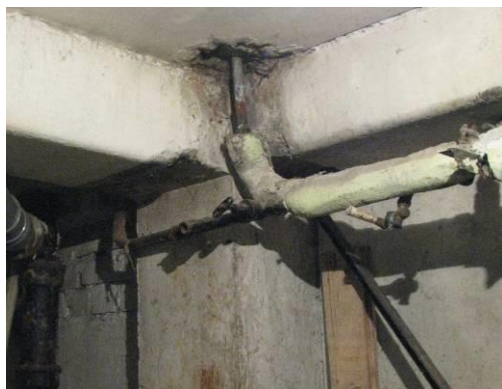
4.20.3.att. Mitruma plankumi siltummezglā pie bojāta ūdensvada

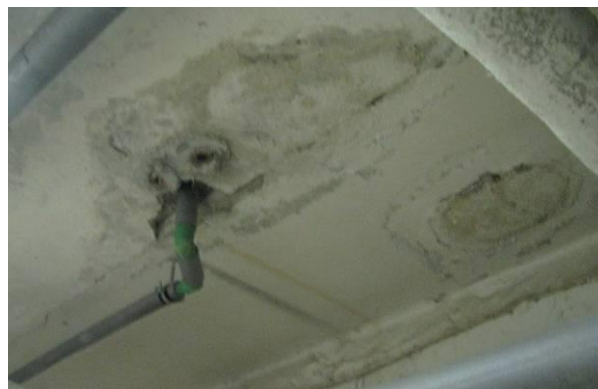
Tāpat tika novēroti mitruma plankumi griestos, kas radušies pēc nekvalitatīvas ūdensvada nomaiņas

4.20.4.att. Mitruma plankumi pagraba griestos, kas radušies pēc nekvalitatīvas ūdensvada nomaiņas 1.stāvā virtuvē

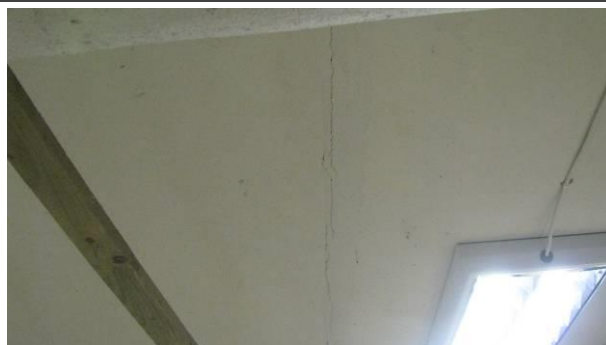
Veļas mājas telpā, tika novērotas mikroplaisas pārseguma elementu saduršuvēs un apmetumā (4.20.5., 4.20.6.att.). Veļas mājas telpa ir sausa, jo tajā grīdā ierīkots gruntsūdens sūkņis ūdens līmeņa pazemināšanai.

4.20.5.att. Mikroplaisas pārseguma paneļu šuvēs veļas mājas telpā.

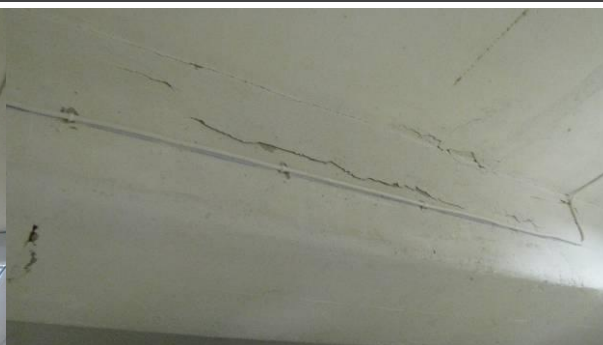
4.20.6.att. Mikroplaisas pārseguma elementu virsmā veļas mājas telpā
