Ēkas energoaudita pārskats

"Bultas", Ķekava, Ķekavas pagasts, Ķekavas novads

RĪGA 2010.

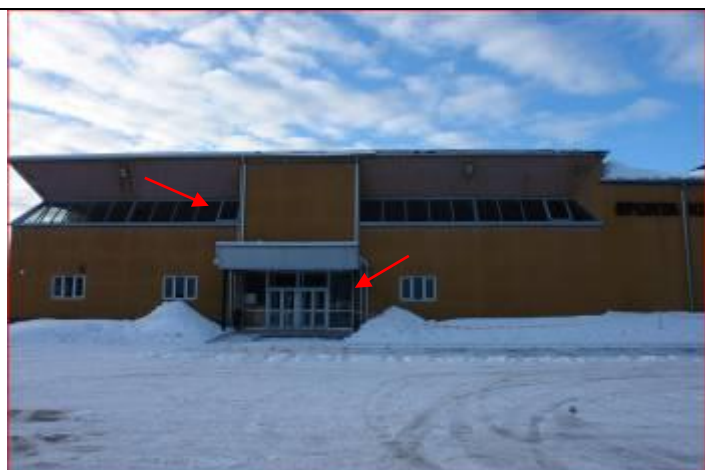
Ēkas fasādes siena. Alumīnija profila logi logu bloks un ieejas bloks nenodrošina LNB 002-01 noteikto siltumvadības pretestību. Ir neveiksmīgs būvniecības risinājums pie 2 stāva logiem. Konstrukcijas leņķis veicina siltuma zudumus.

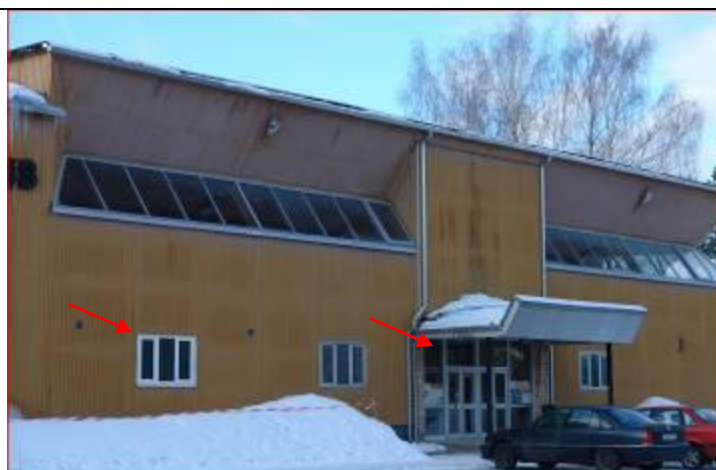
Daļa no logiem ir nomainīta uz PVC tipa profila ar labāku siltumvadības pretestību.

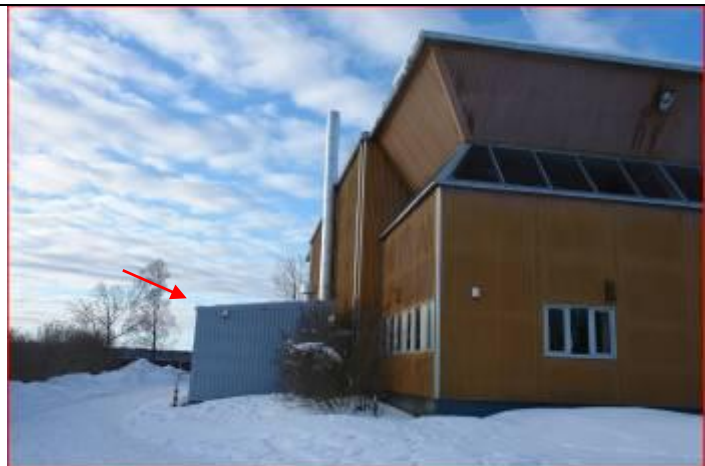
Ēkai ir decentralizēta gāzes apkure. Katlu māja atrodas tieši pie gala sienas.

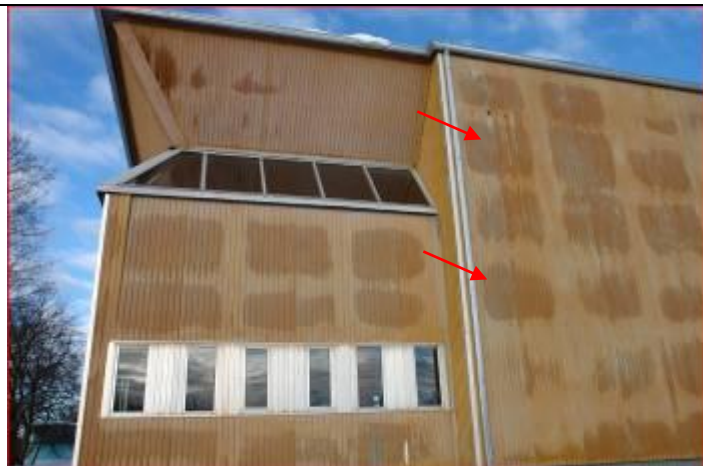
Ārsienas vizuālās apsekošanas laikā tika noteikti mitruma plankumi.

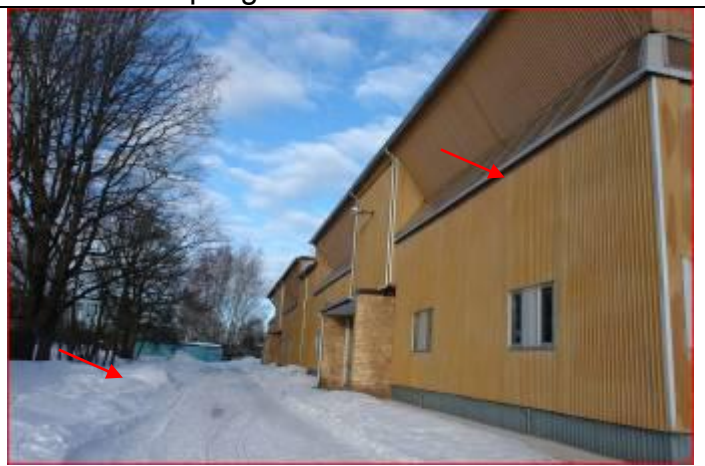
Ēkas gala sienas. Ieejas bloka nesošās sienas ir

no māla ķieģeļiem. Logu profila tips - alumīnijs.

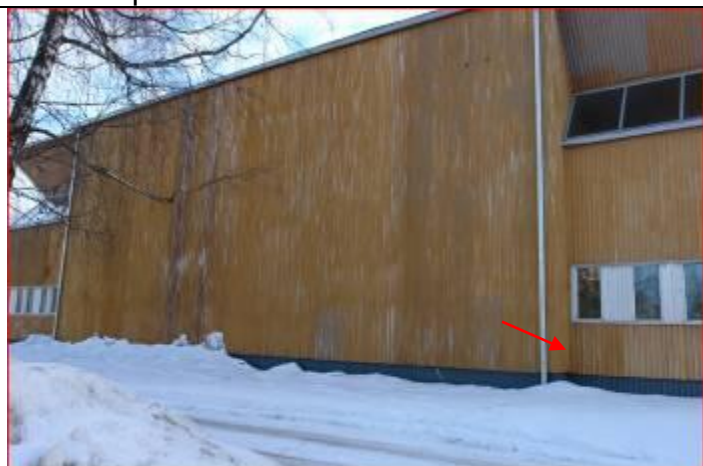
Ēkas II. gala siena. Sienas stūrī tika noteikts

paaugstināts mitruma saturs. Mitrums darbojas kā siltuma zudumu katalizators.

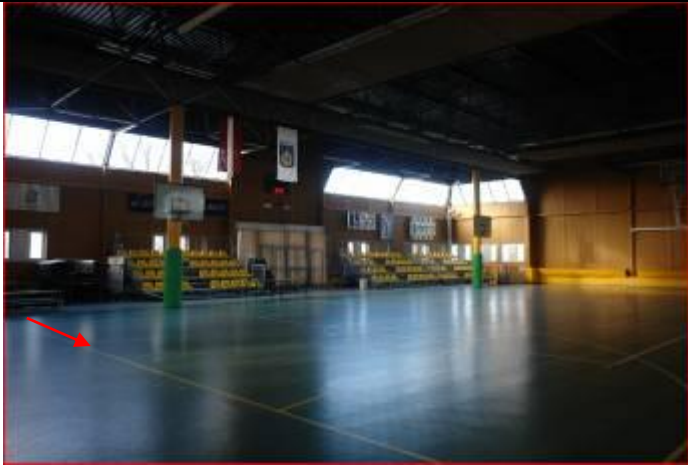
Sporta zāle. Skats no iekšpuses.

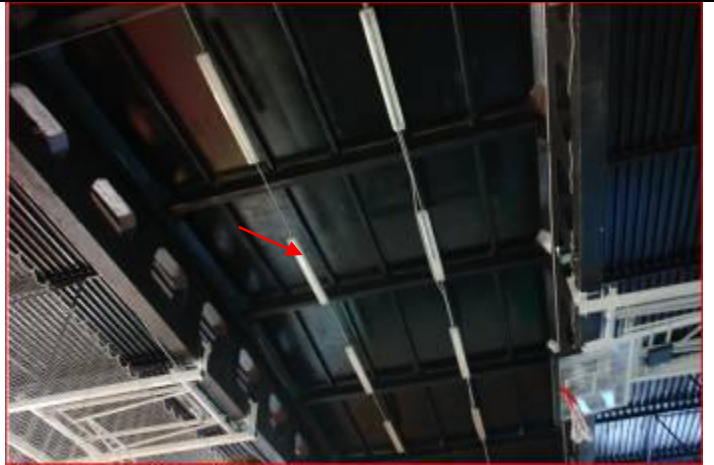
Sporta nama jumta pārsegums. Dzelzsbetona nesošās konstrukcijas, metāla loksnes.

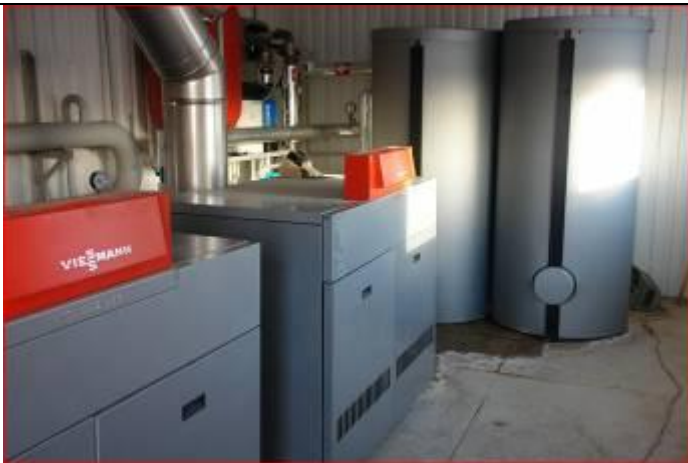
Sporta zāles apkures gāzes katli.

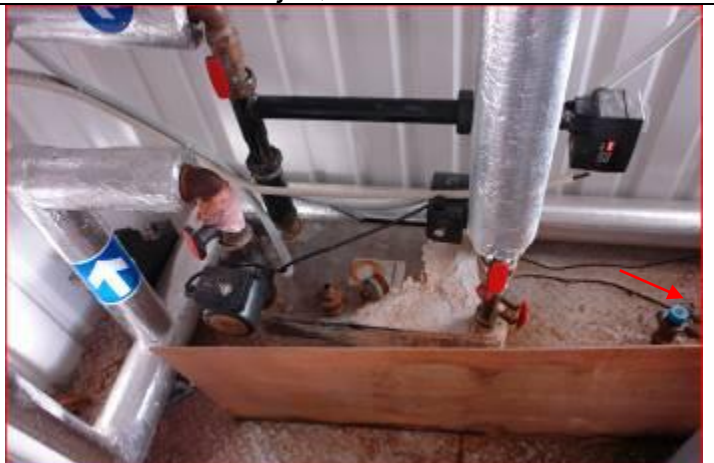
Katlu telpā, pie vārstiem tika noteiktas siltumnesēja noplūdes

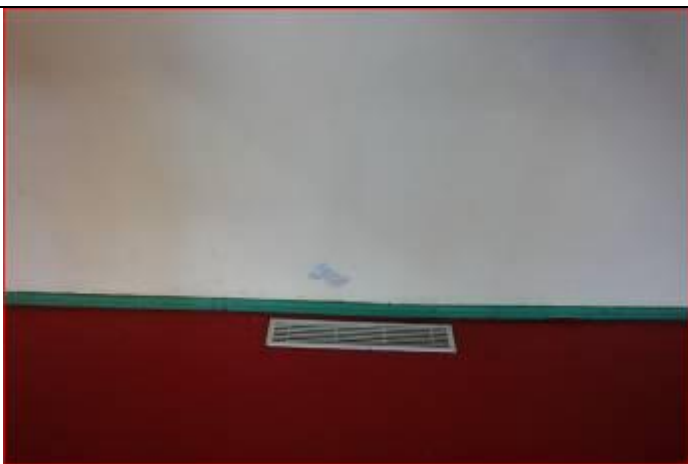
Ventilācijas sistēmas sastāvdaļa. Ēkā ir dabiskā un piespiedu ventilācijas sistēma.

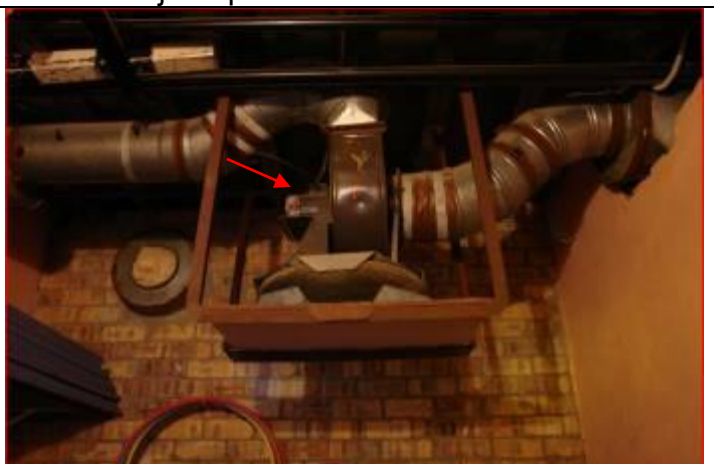
Piespiedu ventilācijas sistēmas sastāvdaļa

Noteikšanas metode	LVS CR 1752 un LVS EN ISO 7730, ģīvu ventilācijas aprēķinu metode DEAP sastāvā.
3.	Cita informācija	Piespiedu ventilācijas sistēma ir novecojusi un nepilda savas funkcijas, ir nepieciešams veikt sistēmas nomaiņu.

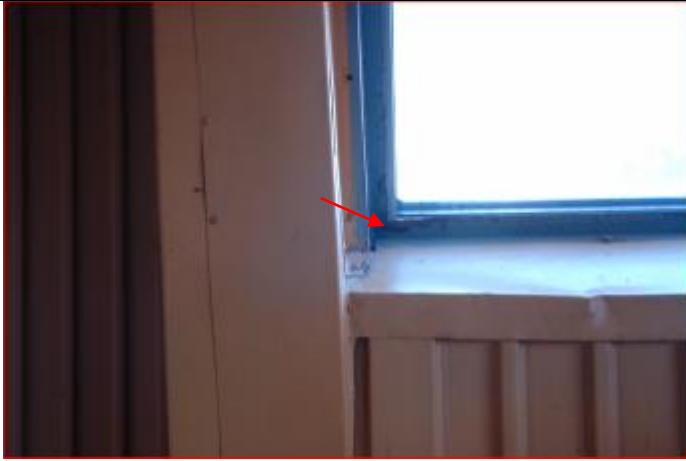
Stāvā esošais alumīnija profila logs. Profils ir bojāts stūrī, kas veicina siltā gaisa eksfiltrāciju no iekštelpām.

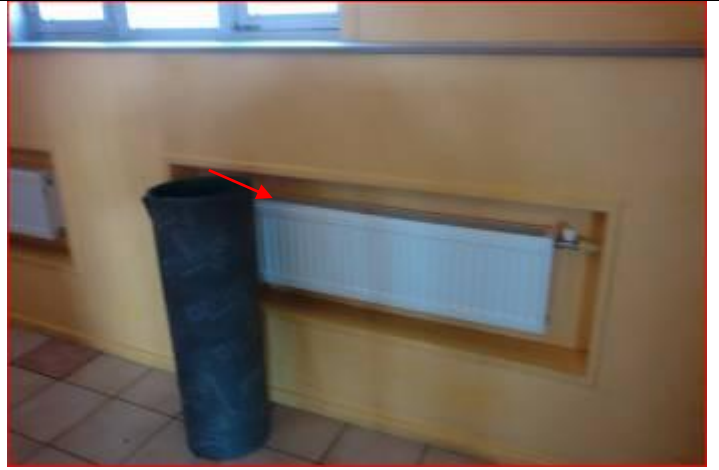
Daļa no iekštelpu radiatoriem ir mainīta uz jauniem ar regulēšanas vārstiem.

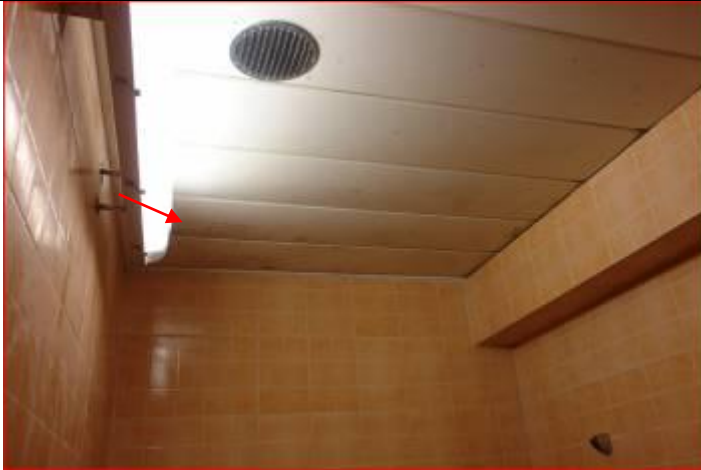
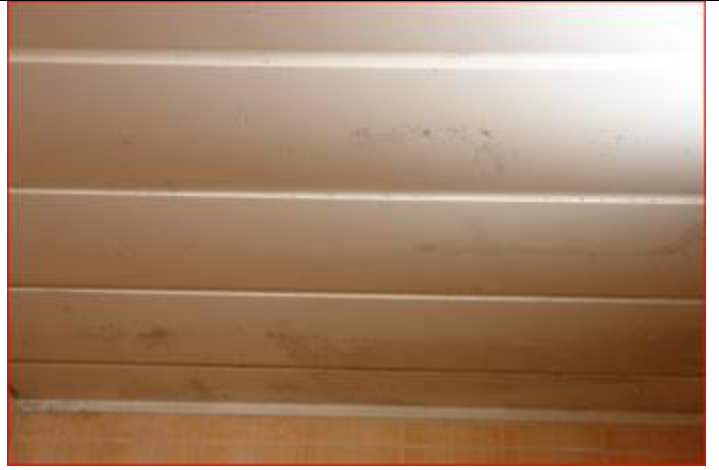
Problēmas ar ventilāciju dušas telpās. Pelējums pie griestiem.

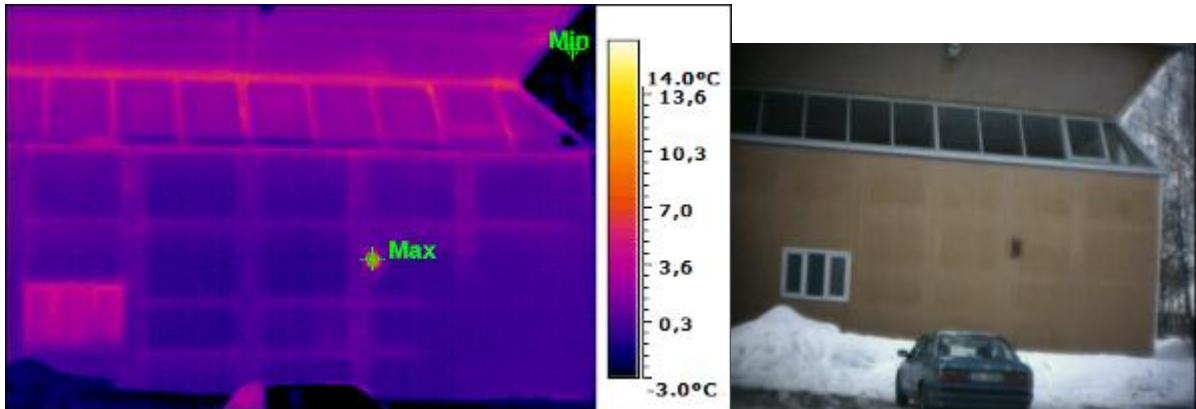
Siltuma zudumi no ēkas 2. stāva logu blokiem. Siltā gaisa eksfiltrācija.

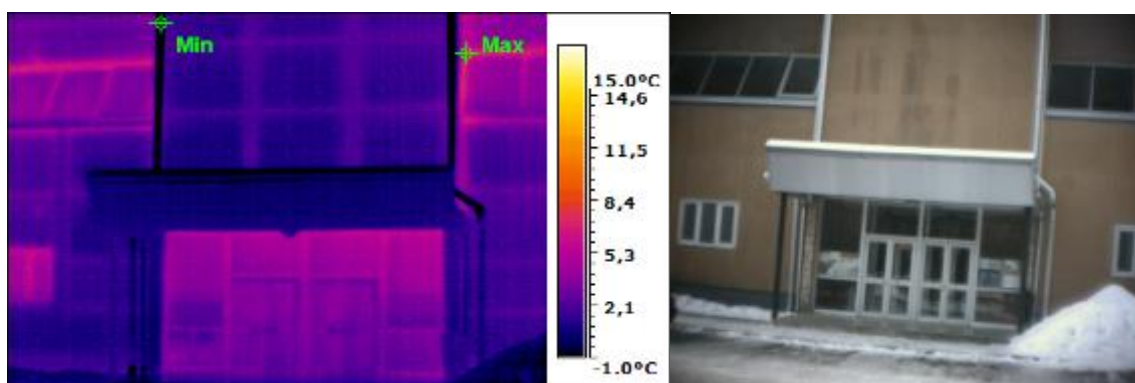
Alumīnija profila durvju blokam ir salīdzinoši liela siltumvadība. Ir augsta bloka virsmas temperatūra. 2. stāva līmenī loga/sienas savienojuma vietā tika noteikts lineārais siltuma tiltiņš ar virsmas temperatūru +8,6°C.

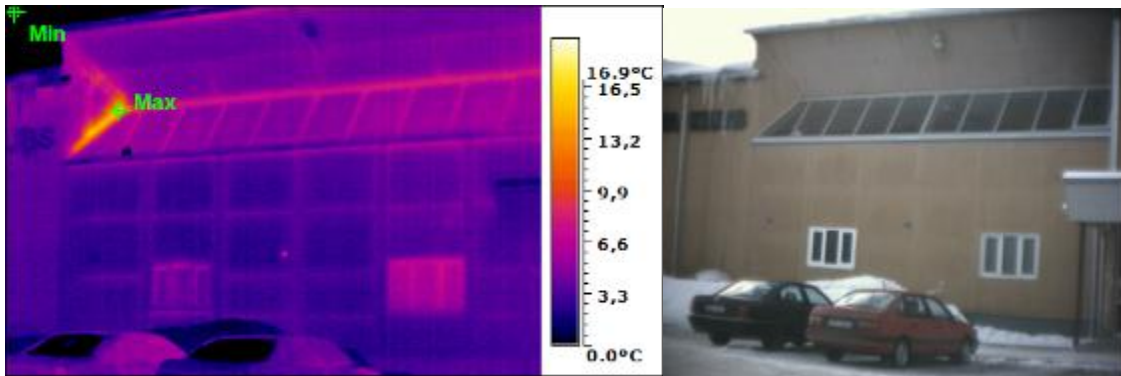
Siltuma zudumi no 2. stāva logu blokiem. Siltā gaisa eksfiltrācija no iekštelpām.

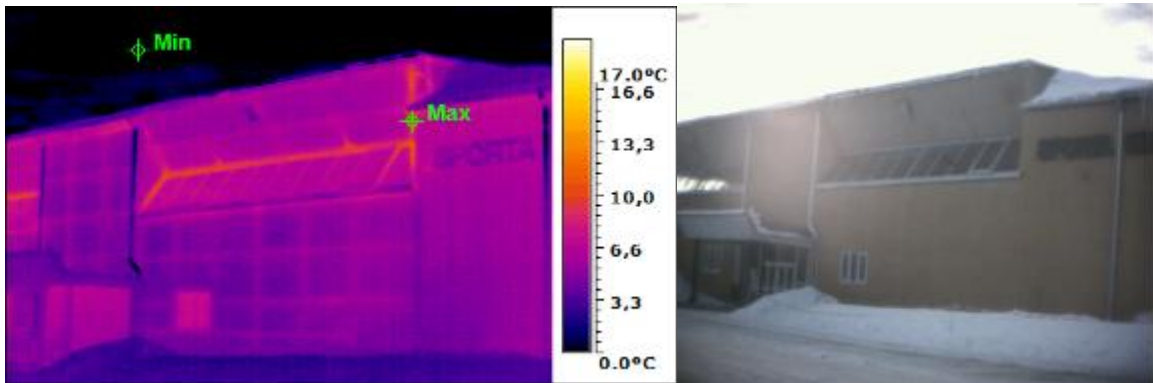
Siltuma zudumi no 2. stāva logu bloka. Siltā gaisa eksfiltrācija no logu rāmju neblīvumiem 2. stāva līmenī.

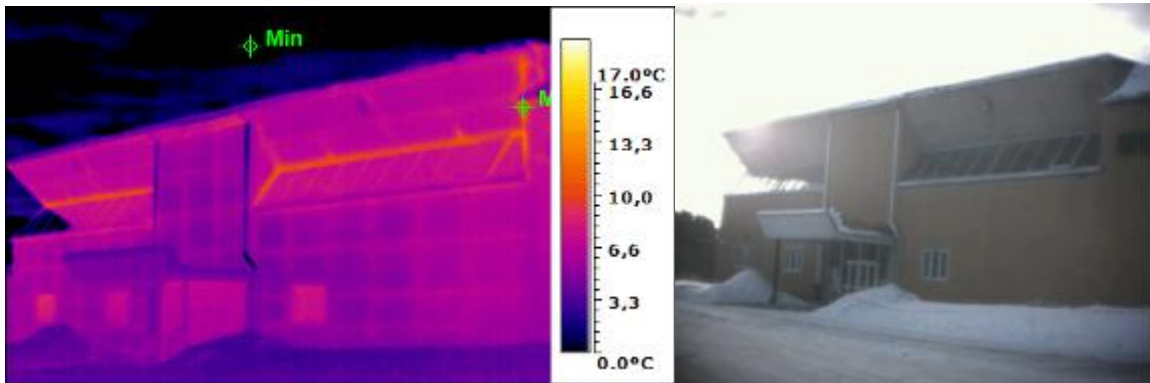
Siltuma zudumi no 2. stāva logu bloka. Loga bloka/sienas savienojums veido lineāro siltuma tiltiņu.

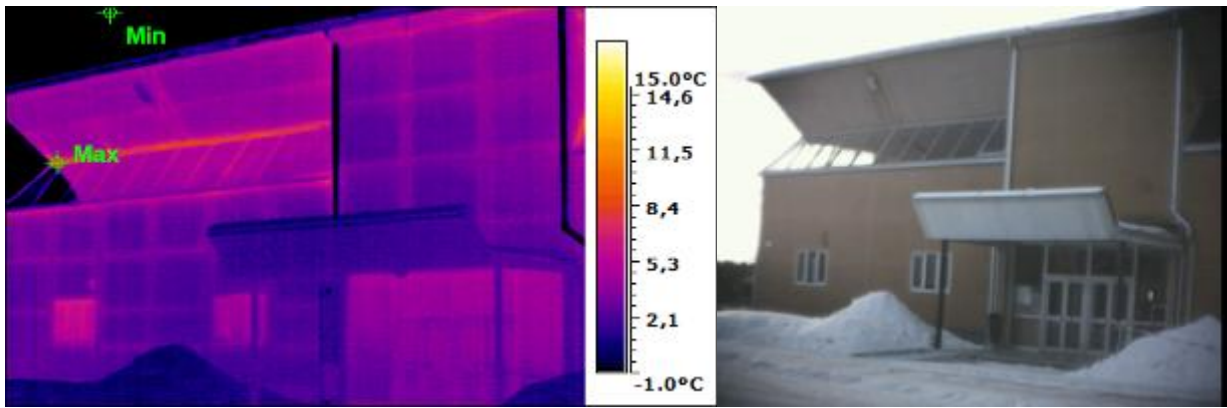
Siltuma zudumi no 2. stāva logu bloka. Siltā gaisa eksfiltrācija no logu rāmju neblīvējumiem 2. stāva līmenī. Zudumi no sporta zāles jumta pārseguma.

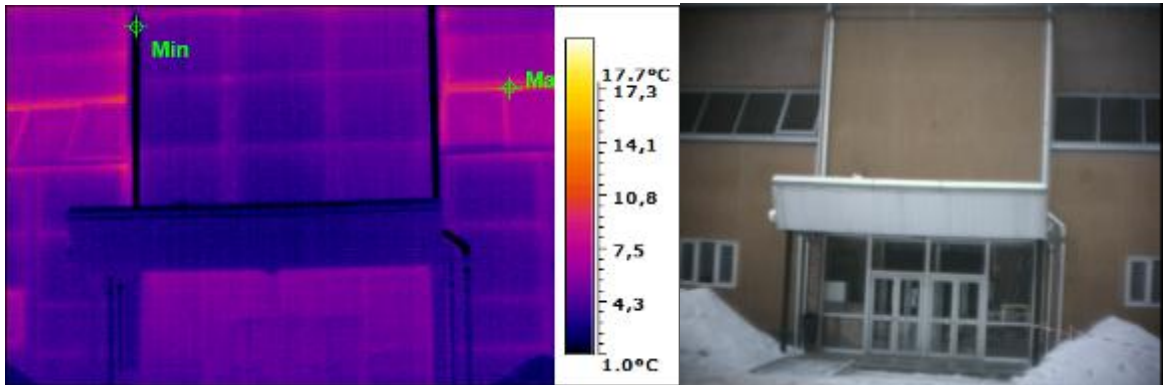
Alumīnija profila durvju blokam ir salīdzinoši liela siltumvadība. Ir augsta bloka virsmas temperatūra. 2. stāva līmenī loga/sienas savienojuma vietā tika noteikts lineārais siltuma tiltiņš ar virsmas temperatūru +8,6°C. Siltā gaisa eksfiltrācija no logu rāmju neblīvumiem 2. stāva līmenī.

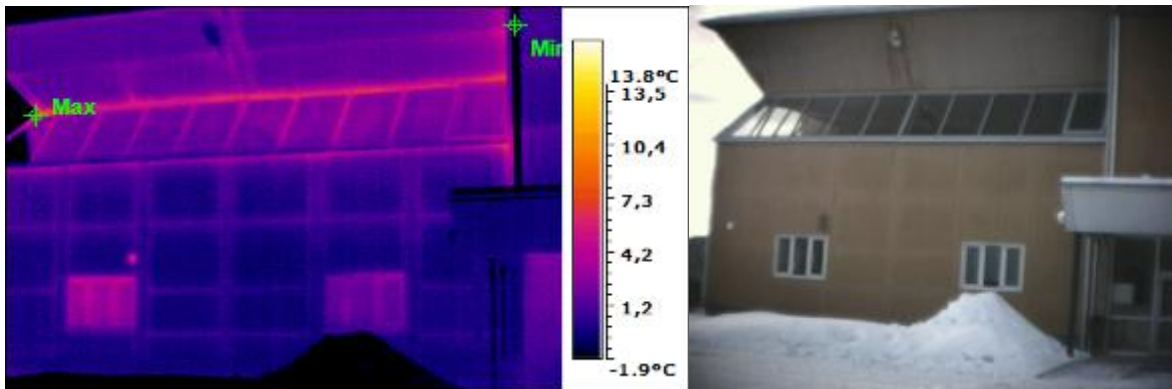
Siltā gaisa eksfiltrācija no logu rāmju neblīvumiem 2. stāva līmenī. 1. stāva esošiem logiem ir salīdzinoši liela virsmas temperatūra, kas liecina par neapmierinošu siltumvadības pretestību.

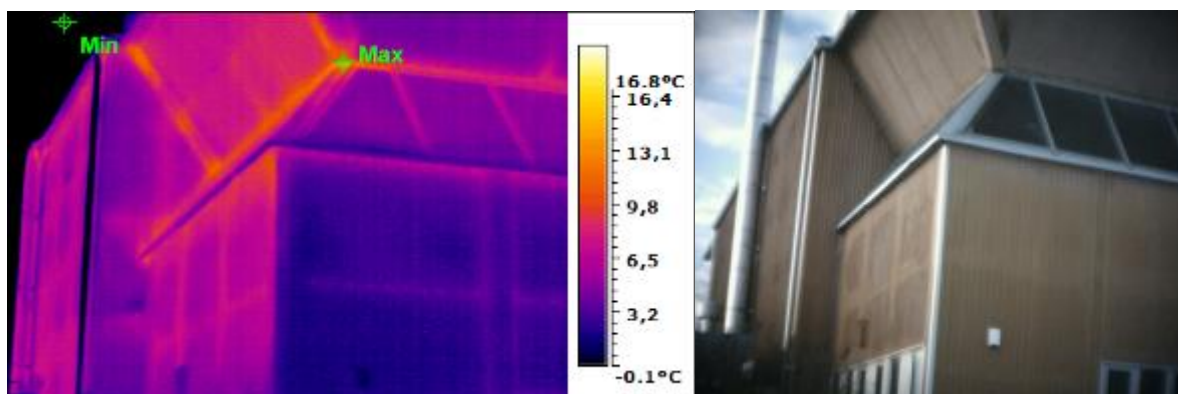
Ēkas stūris. Siltuma zudumi no logu bloka/sienas savienojuma mezgliem. Sienu savienojums kreisajā stūrī veido lineāro siltuma tiltiņu.

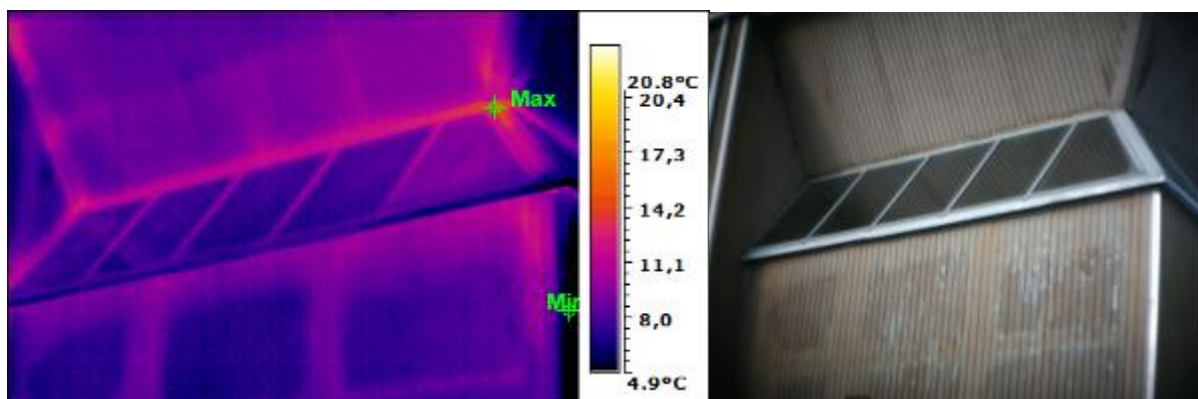
Siltā gaisa eksfiltrācija no loga bloka stūrī.

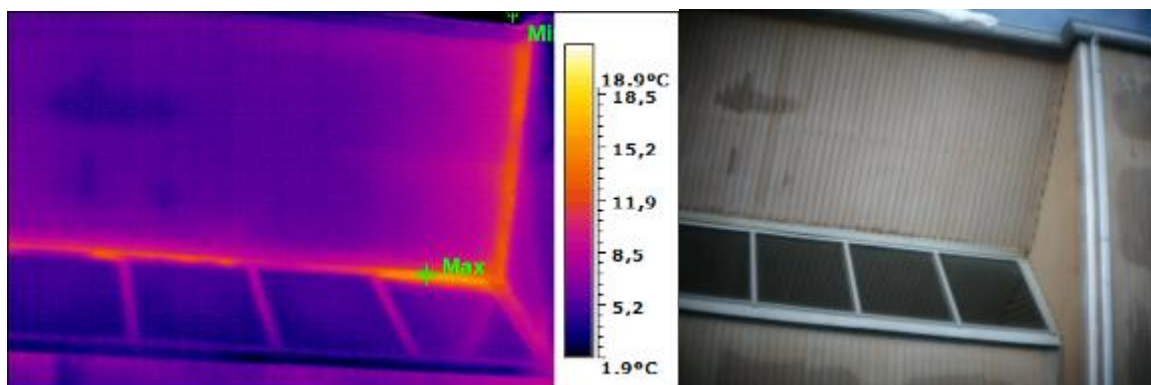
Ēkas gala siena. Logu bloks. Siltā gaisa eksfiltrācija no alumīnija rāmjiem. Sienu risinājums stūrī veicina siltuma zudumus.

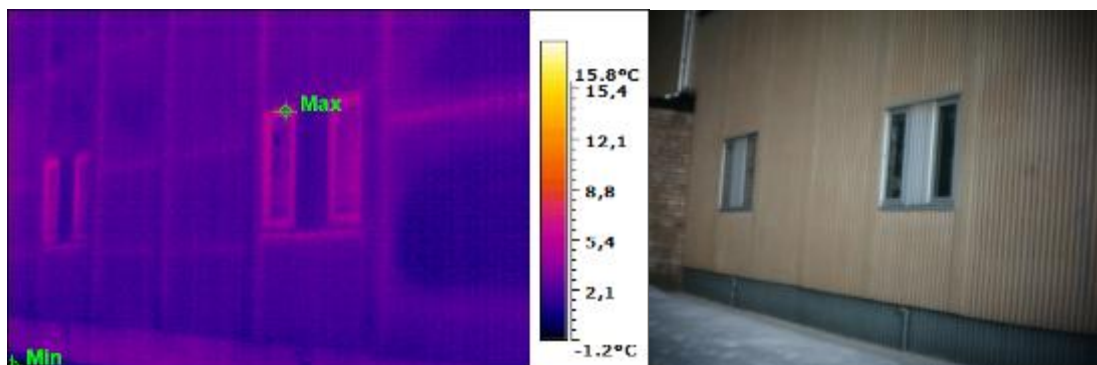
Ēkas II. gala siena. Paaugstināta siltuma plūsma no ēkas cokola. Metāla konstrukcijas risinājumi veido paaugstinātas siltuma plūsmas zonas.

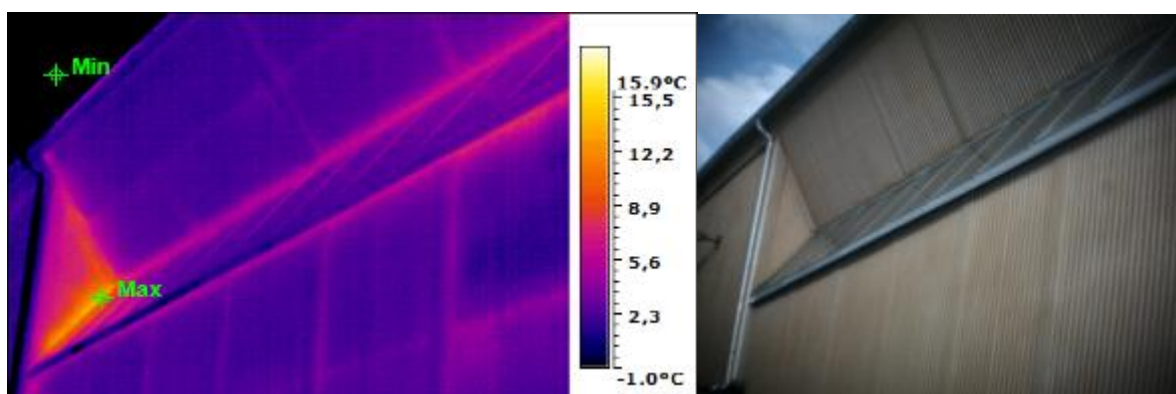
Ēkas II. fasādes siena. Siltā gaisa eksfiltrācija no logu bloka/ārsienas savienojuma vietas.

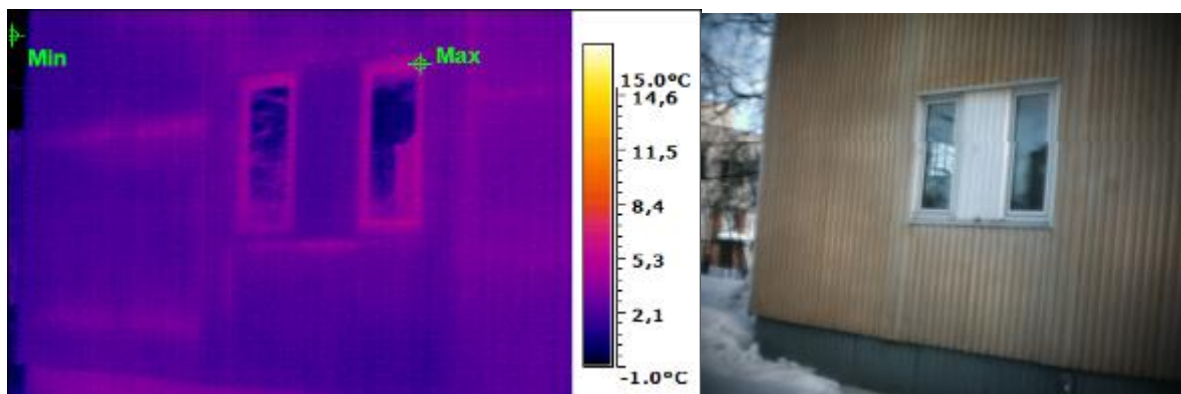
Paaugstinātas siltumtehniskās anomālijas ēkas gala sienas 1. stāva līmenī. Siltuma zudumi no alumīnija rāmjiem un ēkas cokola.

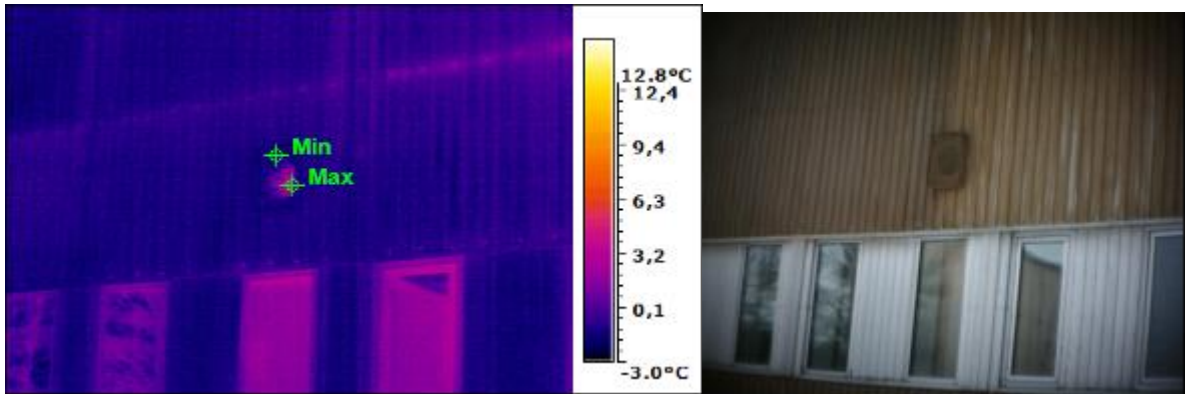
Siltā gaisa plūsma no ēkas ventilācijas sistēmas. Virs logiem, metāla konstrukciju izvietojanas vietā veidojas lineārais siltuma tiltiņš.

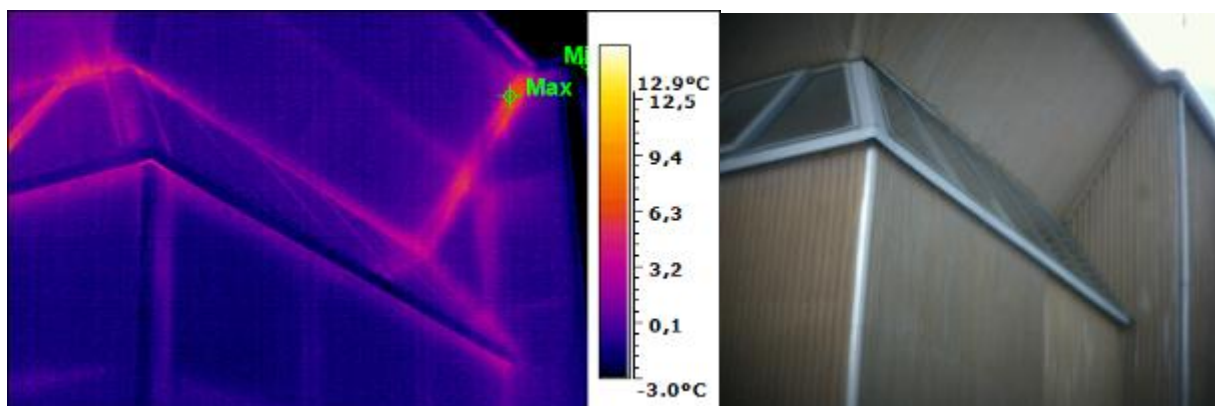
Siltuma zudumi no 2. stāva logiem. Siltā gaisa eksfiltrācija no logu bloka/sienu savienojuma vietām.

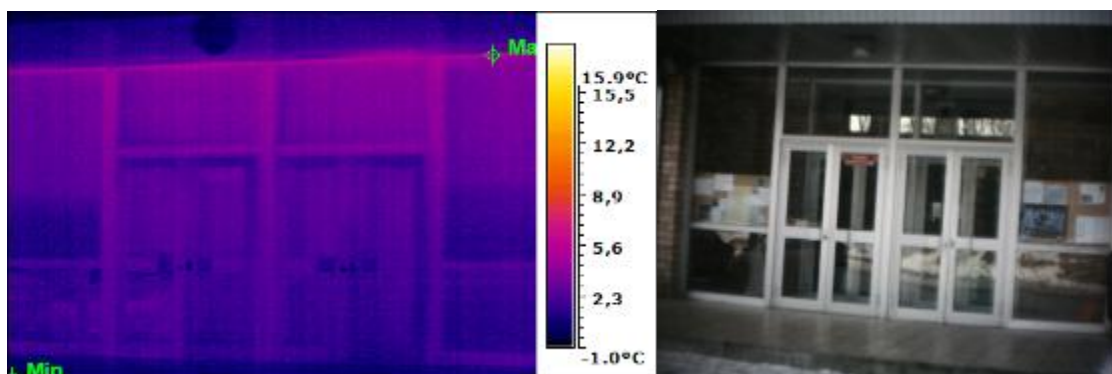
Siltuma zudumi no alumīnija durvju bloka augšējās daļas.

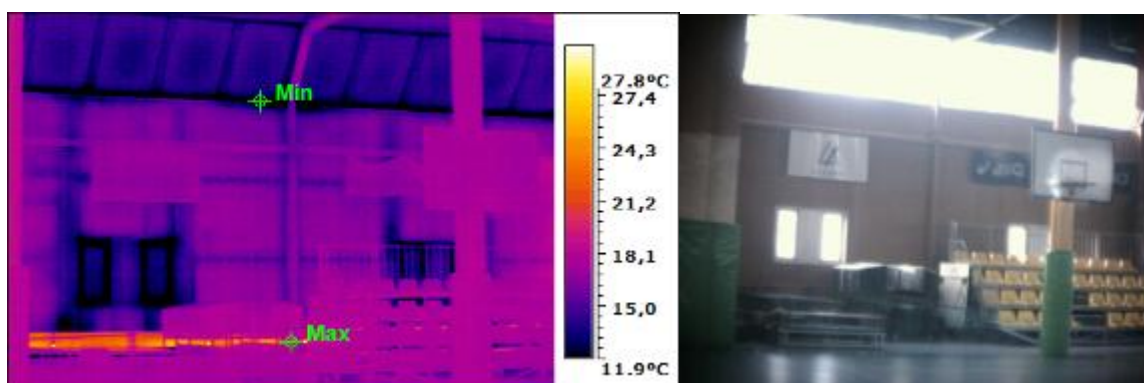
Sporta zāle. Skats no iekšpusēs. Siltuma zudumi no logu blokiem un 1. stāva logiem.

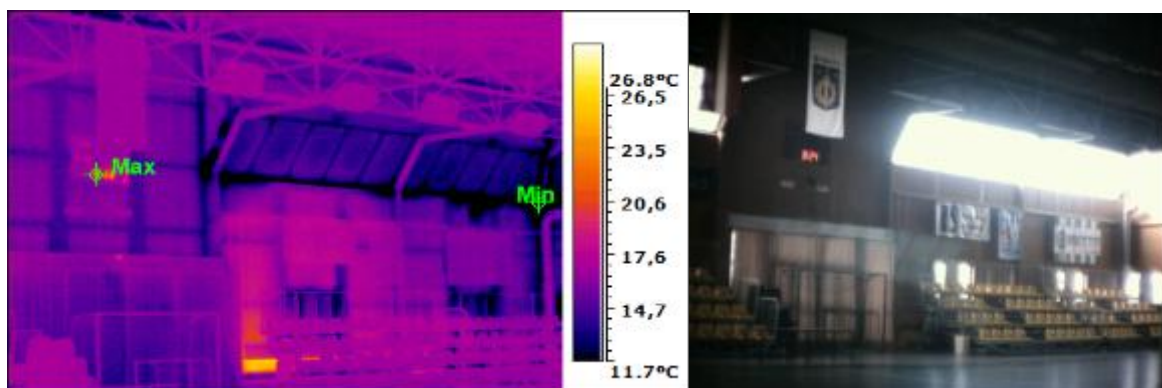
Siltuma zudumi no 2. stāvā esošajiem logu blokiem.

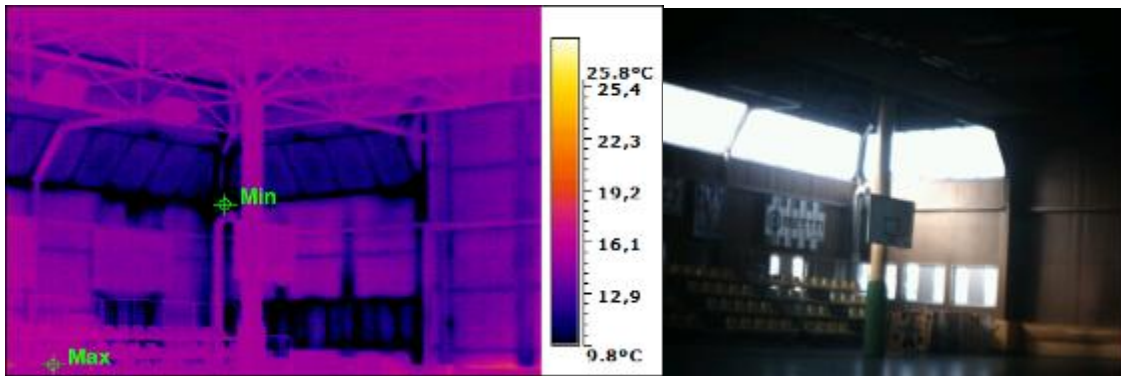
Siltuma zudumi no 2. stāvā esošaiem logu blokiem.

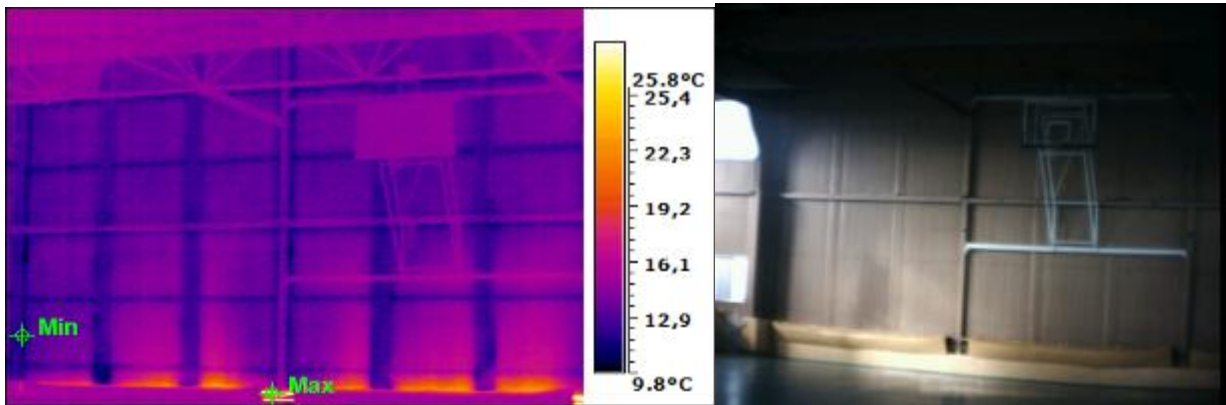
Radiatori izvietoti 1. stāva grīdas līmenī. Siltuma plūsma nav apmierinoša telpai ar tādu tilpumu.

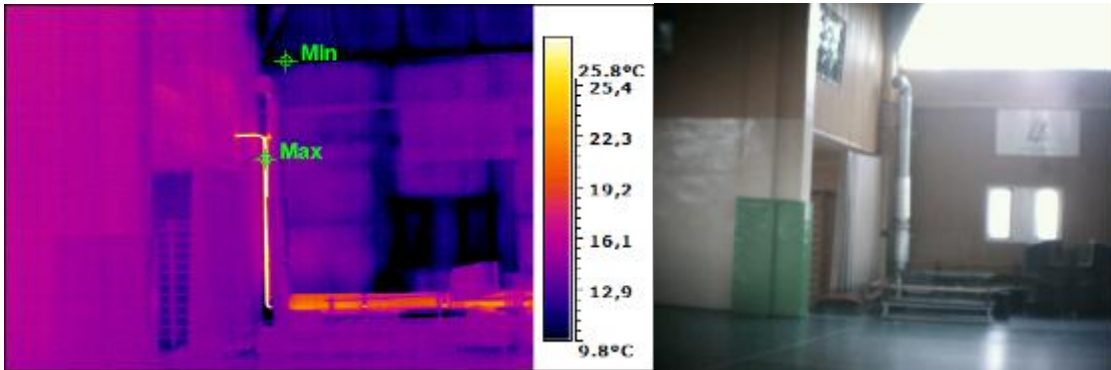
Siltuma zudumi no 1. un 2. stāvā esošajiem logiem.

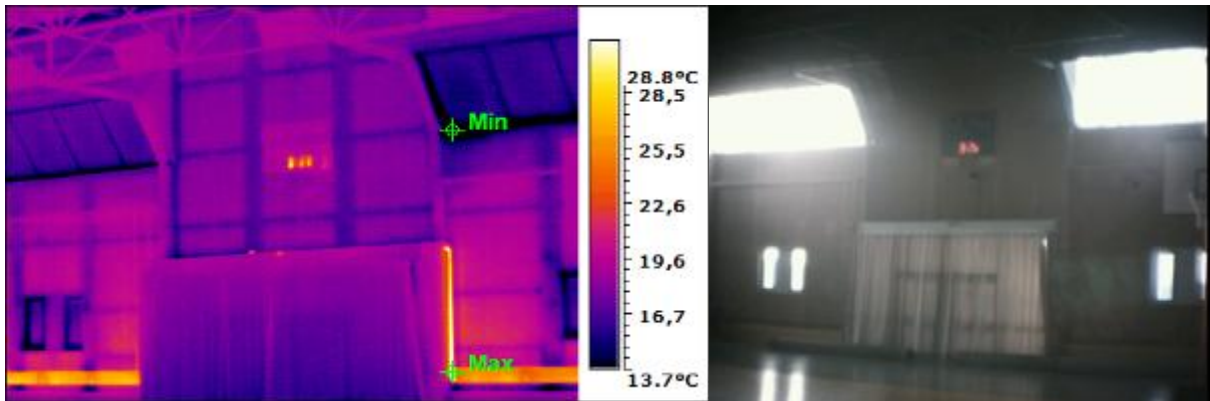
Siltuma zudumi no logu blokiem. Apkures sistēmas darba virmas ir novecojušas. Rekomendējams veikt visas apkures sistēmas modernizāciju, uzstādot jaunus sildķermeņus.

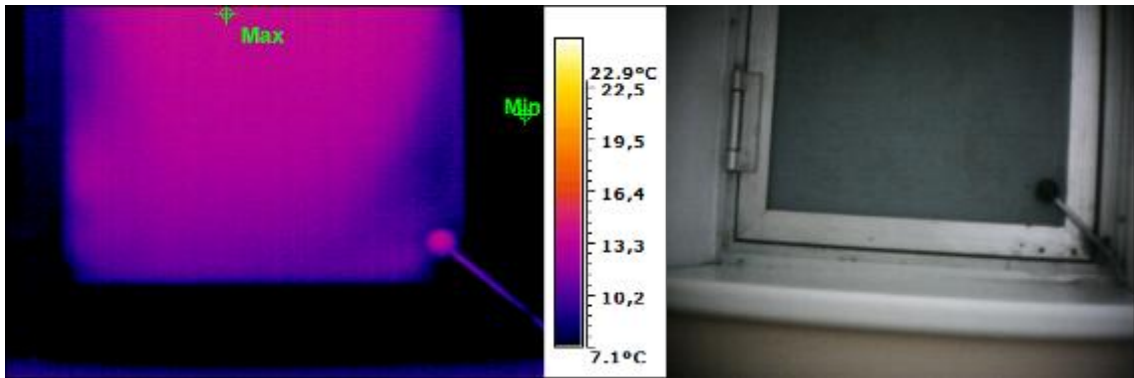
Siltuma zudumi no alumīnija loga ģērbtuvēs.

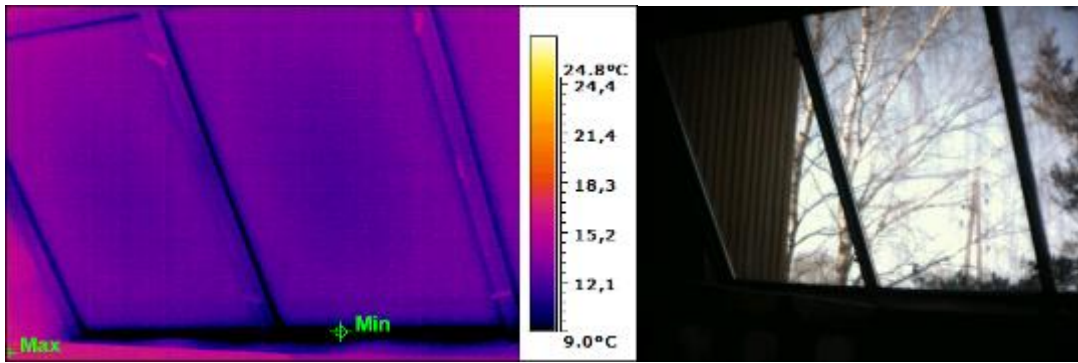
Siltuma zudumi no 2. stāvā esošiem logu blokiem.

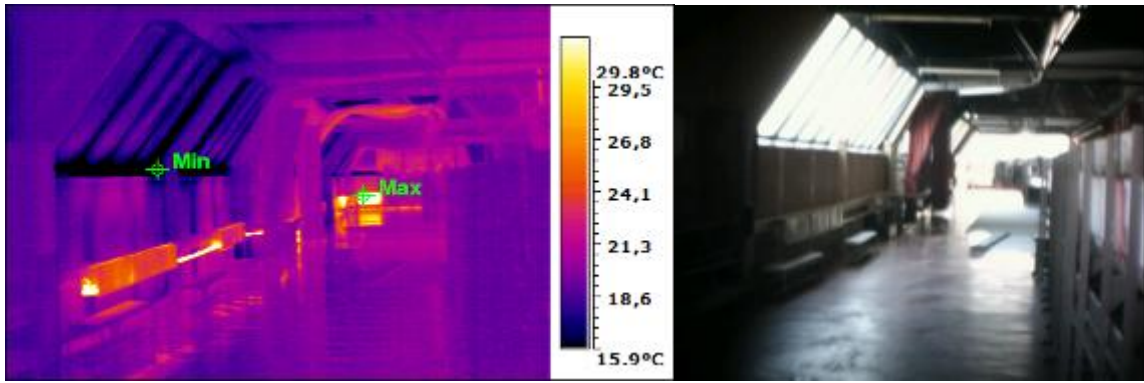
Stāvā esoša apkures sistēma. Darbojas nevienmērīgi. Tikai jaunie radiatoru virsmas spēj dot +43 °C.

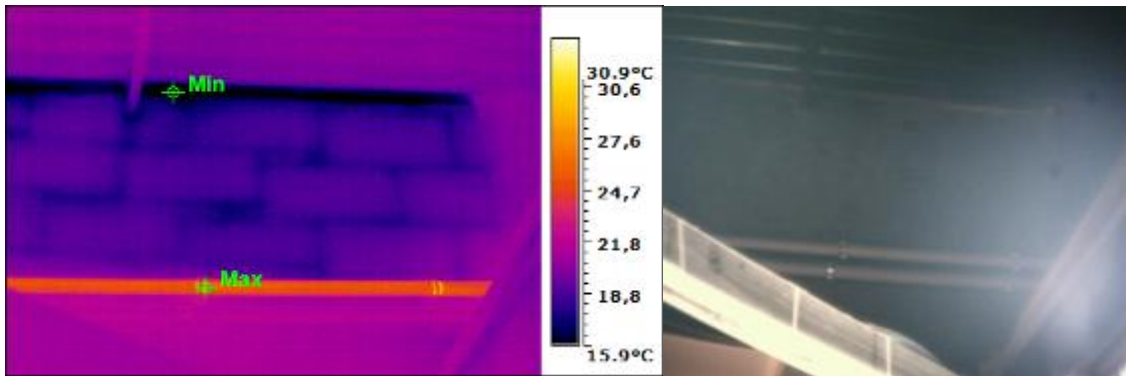
Siltuma zudumi no jumta pārseguma.

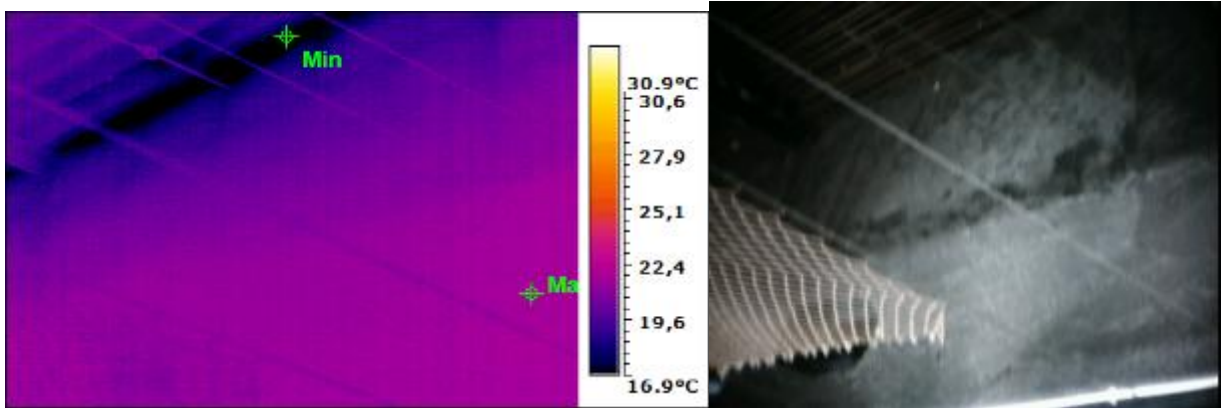
Siltuma zudumi no jumta pārseguma.
