Ēkas energoaudita pārskats ar termogrāfisko apsekošanu

JAUNATNES IELA 2, VALDLAUČI, ĶEKAVAS NOV.
PIRMSSKOLAS IZGLITĪBAS IEZTĀDE "ZVAIGZNĪTE"

1.4.1. Ēkas apsekošanas datums	08.02.2016
1.4.3. Ēkas energoaudita sagatavošanas datums	25.02.2016

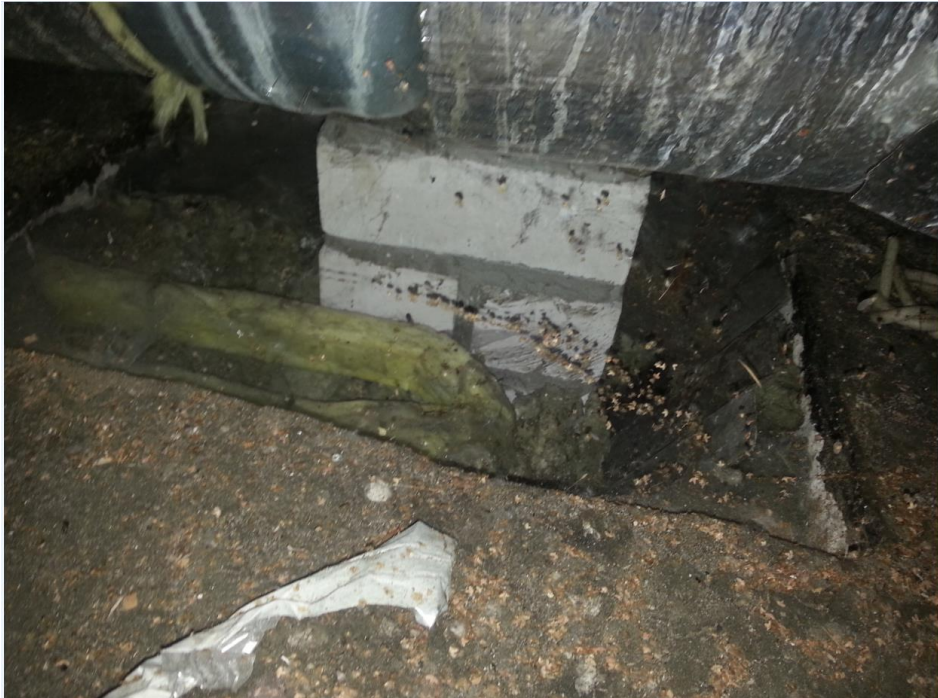
Ēkai tika veikti bēniņu pārseguma siltumizolēšanas darbi ar minerālvati 200 mm biezumā.

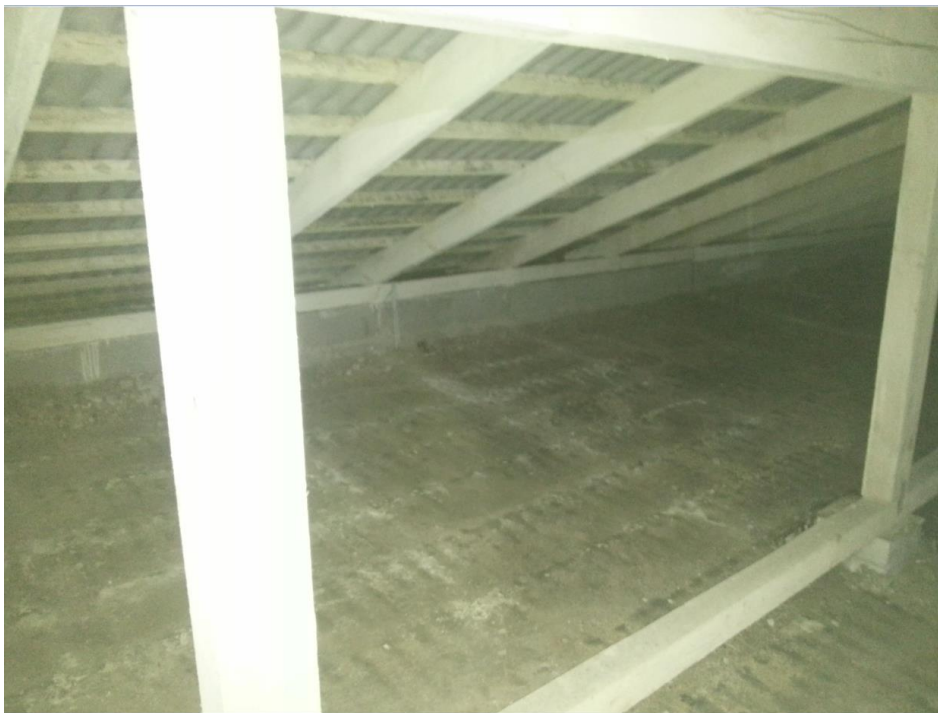
Ēkai tika veikti bēniņu pārseguma siltumizolēšanas darbi ar minerālvati 200 mm biezumā. Augšējo slāni veido bitumena bāzes materiāls, kas kalpo, ka hidroizolācijas slānis.

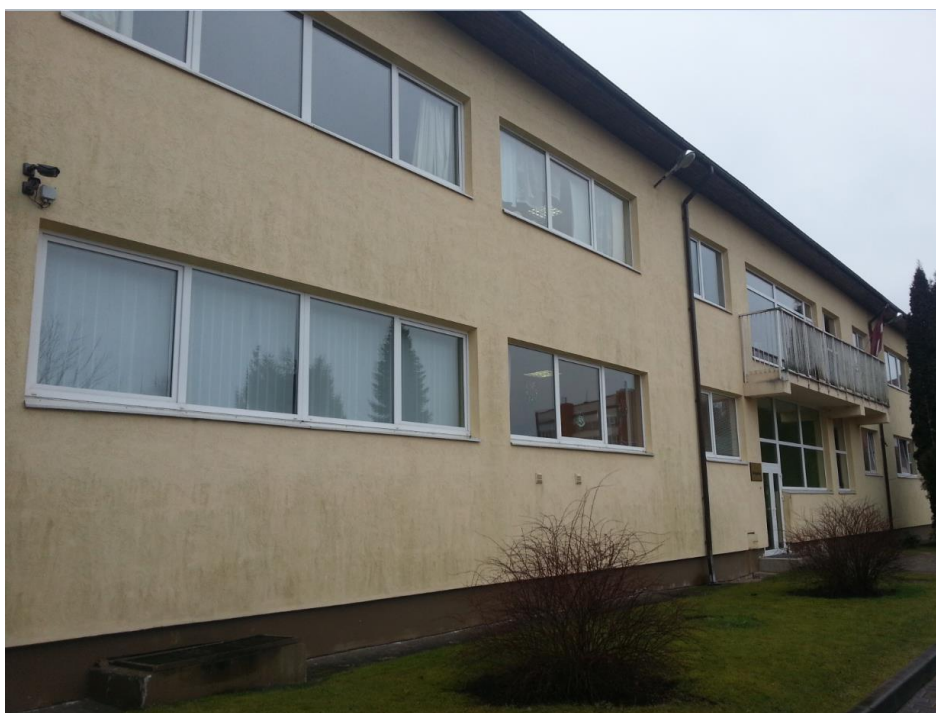
Oriģināli ārsienas tika veidotās no gāzbetonu blokiem 300 mm biezumā. Eksploatācijas laikā tika veikti siltumizolēšanas darbi ar putu polistirolu 100 mm biezumā.

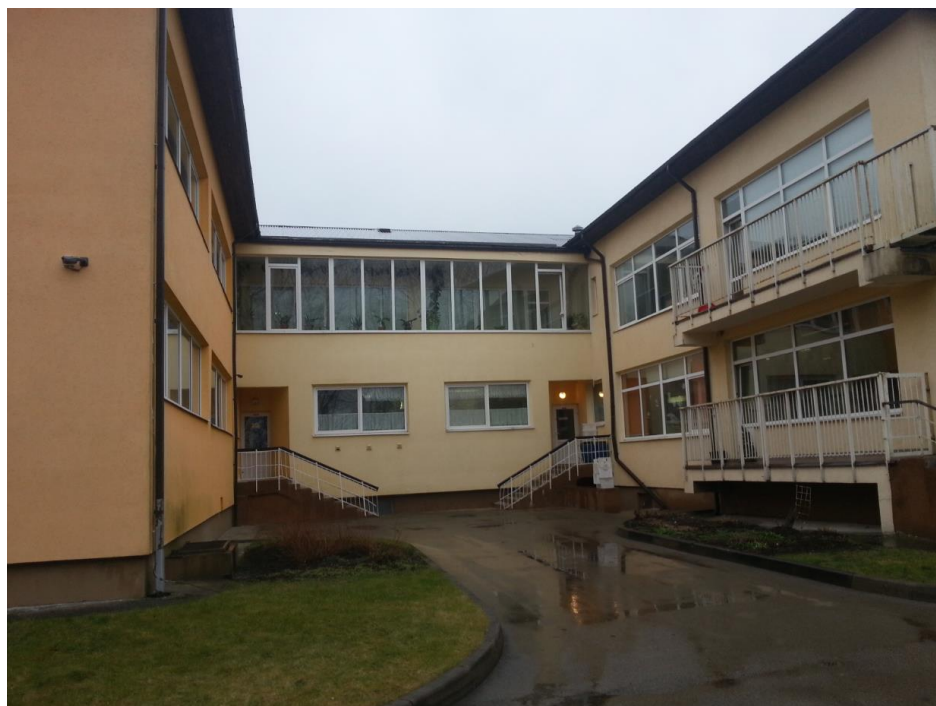
Ēkas iestiklotā platība tika modernizēta uz PVC pakešu logiem ar gaisa pildījumu.

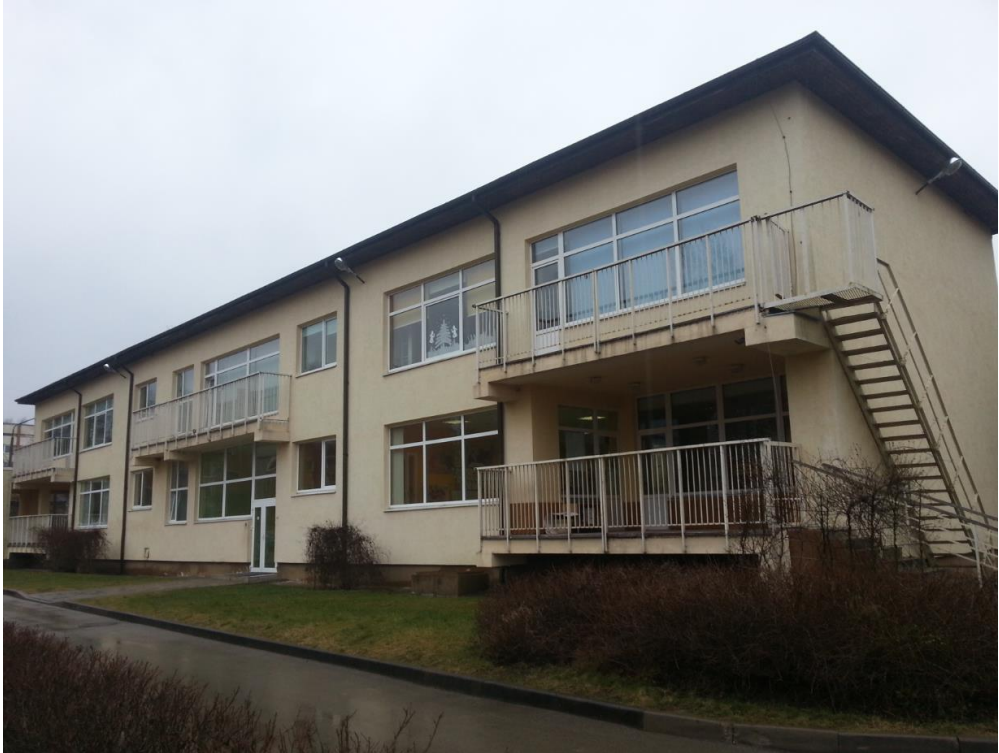
Ekspluatācijas laikā ēkai tika veikti jumta seguma remontdarbi un izveidots divslīpju jumts ar ārējo lietus ūdens novadīšanas sistēmu.

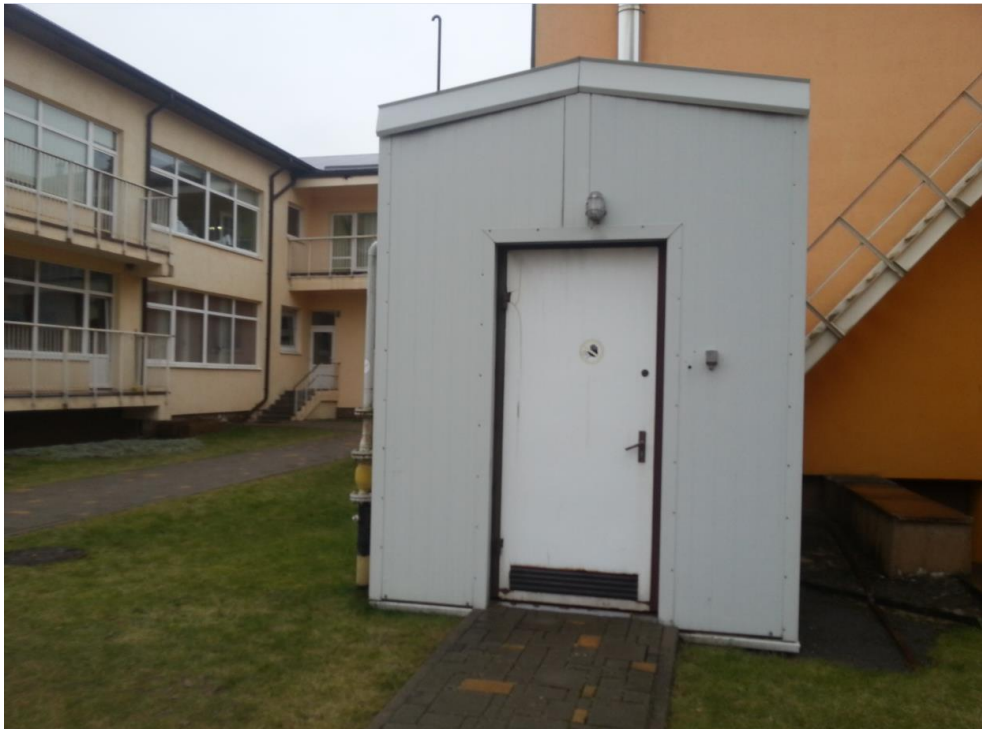
Ka siltuma avots tiek izmantota konteinera tipa katlumāja ar gāzes katlu.

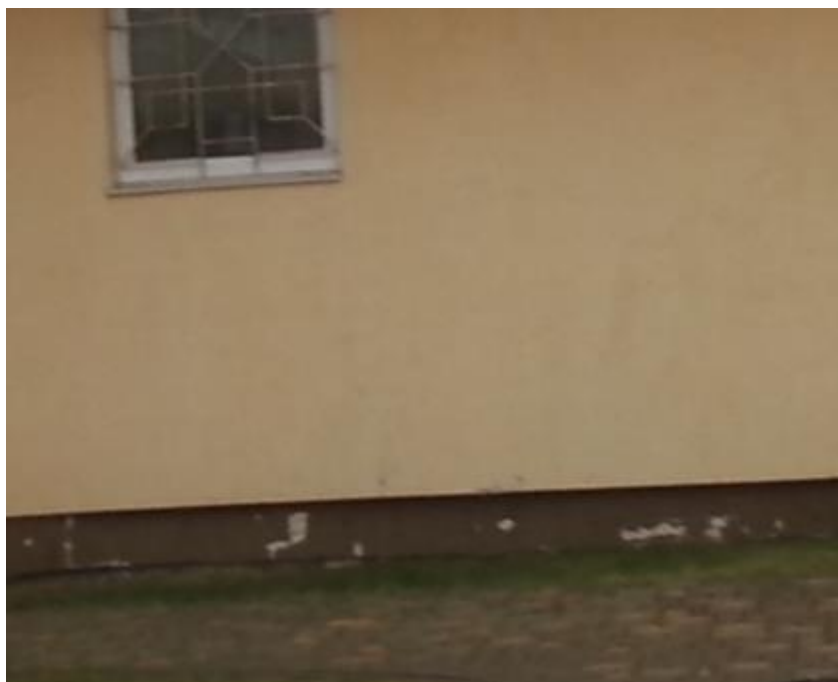
Cokola līmenī tika noteiktas mitruma akumulēšanas pazīmes un ārējā apmetuma slāņa atslāņošanas. Tika saņemta apkalpojošā personāla komentārs par grunts ūdens celšanas problēmām pavasara laikā.

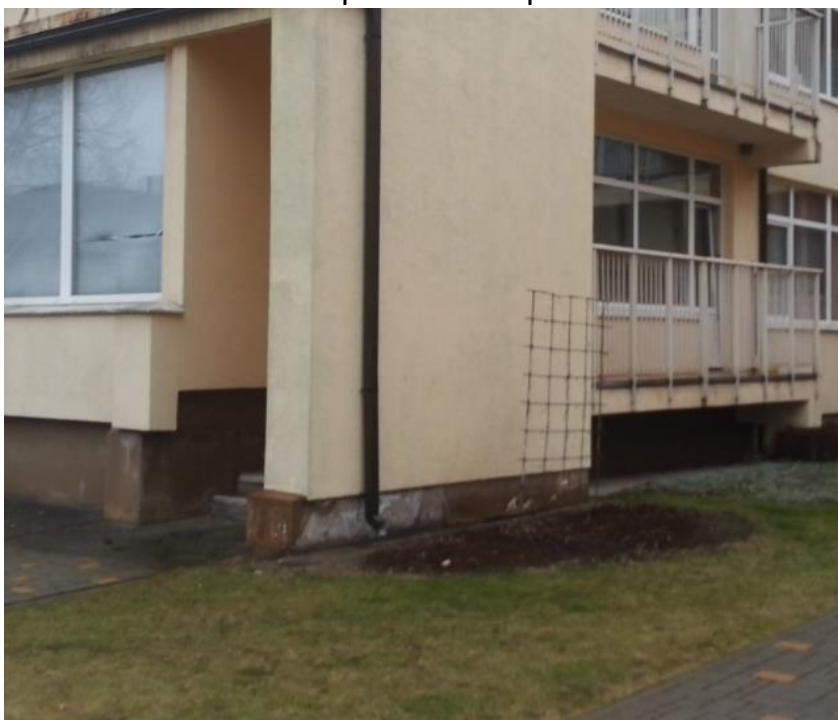
Cokola līmenī tika noteiktas mitruma akumulēšanas pazīmes un ārējā apmetuma slāņa atslāņošanas. Analizējamā mezgla mitruma rašanas avots ir lietuss ūdens novadīšanas sistēma.

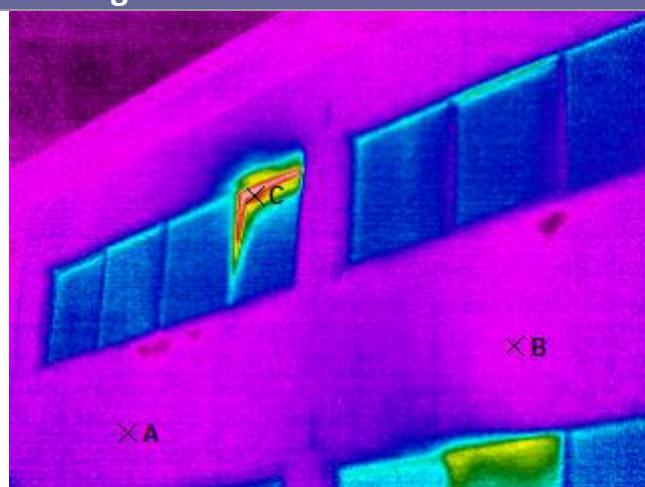
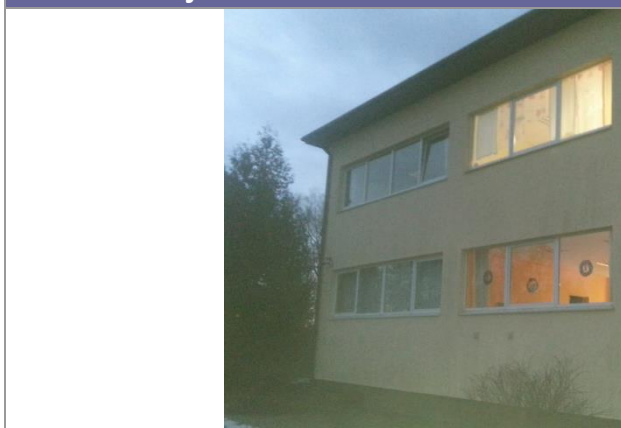
Location	
Section	IVN70002.SIT
Equipment	SITSIX

Точка	T °C	E	Tc °C
A	4,1	1,00	13,1
B	3,2	1,00	13,1
C	14,8	1,00	13,1

Atvērtais logs apkures perioda laikā. Pirms darba laika telpas tiek vedinātās.

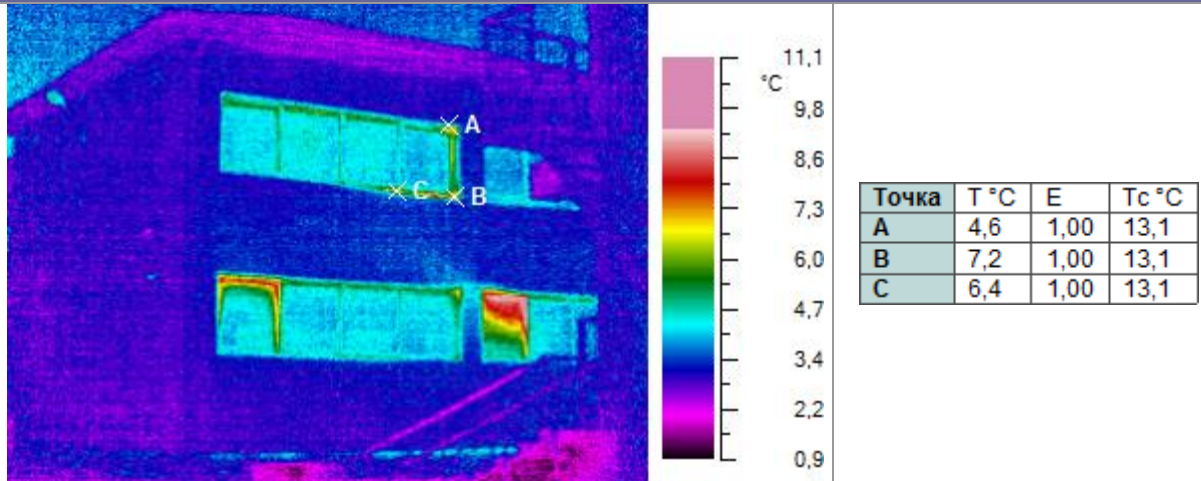
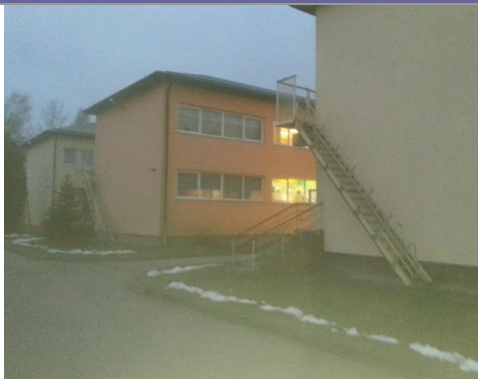
Location	
Section	IVN70004.SIT
Equipment	SITSIX

Siltā gaisa eksfiltrācija loga perimetrā. Ir rekomendējams veikt iestiklotās platības blīvēšanas darbus.

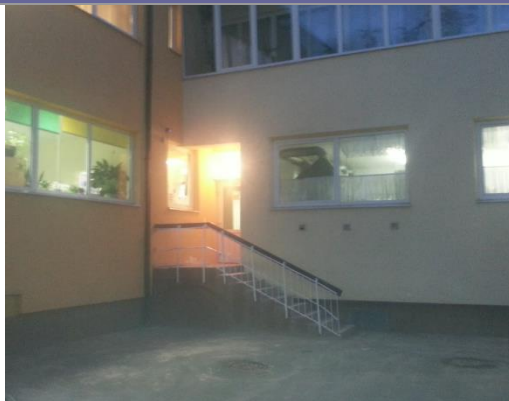
IVN70007.SIT

Точка	T °C	E	Tc °C
A	8,9	1,00	13,1
B	4,0	1,00	13,1
C	3,9	1,00	13,1

Siltuma zudumi ārdurvis perimetrā. Ir rekomendējams veikt durvis blīvēšanas/modernizācijas darbus.

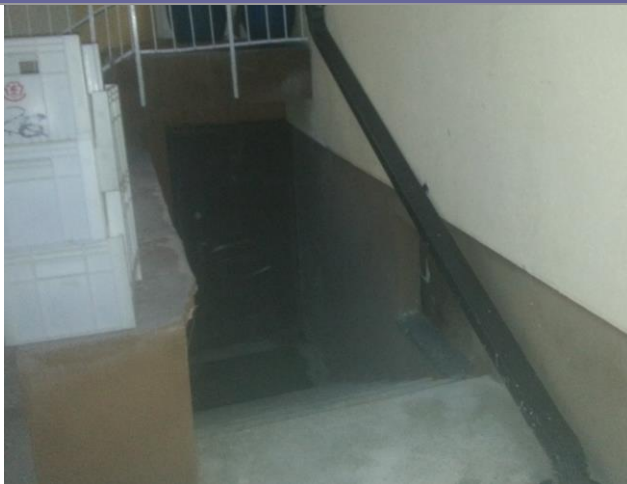
Section IVN70008.SIT

Ēkas pagraba ārdurvis. Ir rekomendējams veikt ārdurvis modernizācijas darbus un veikt nomaiņu uz PVC vai analoga pakešu ārdurvīm ar gaisa pildījumu.

3.	Pagraba koka ārdurvis modernizācija uz PVC pakešu logiem ar gaisa	1,3	0,36	0,22	267,84	210,00	2,880

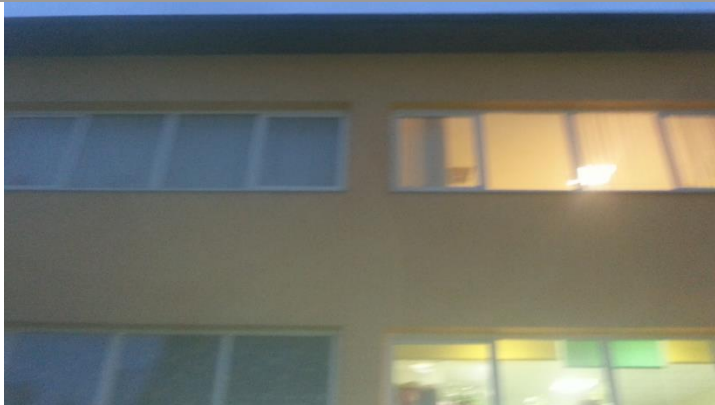
Section IVN70010.SIT

Точка	T °C	E	Tc °C
A	6,8	1,00	13,1
B	6,3	1,00	13,1

Siltā gaisa eksfiltrācija no iestiklotās platības. Gaisa temperatūras potenciāls sastāda +6,8 °C. Ir rekomendējams veikt loga blīvēšanas darbus.

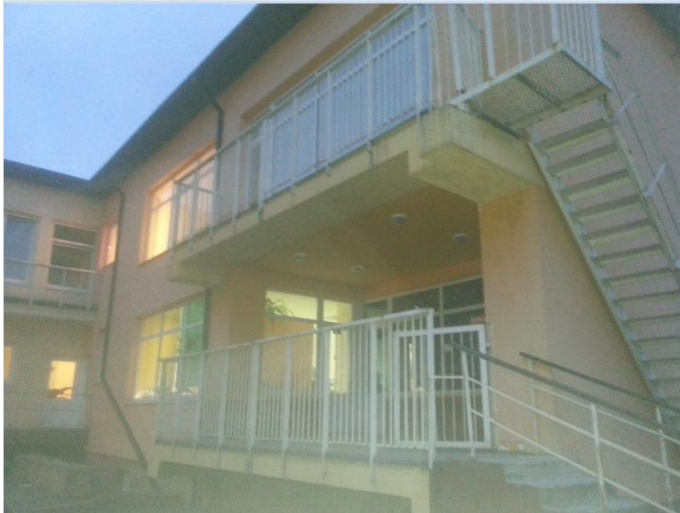
Section IVN70011.SIT

Lineārais termiskais tilts 2. stāva pārseguma līmenī. Virsmas temperatūra sastāda līdz + 6,6 °C

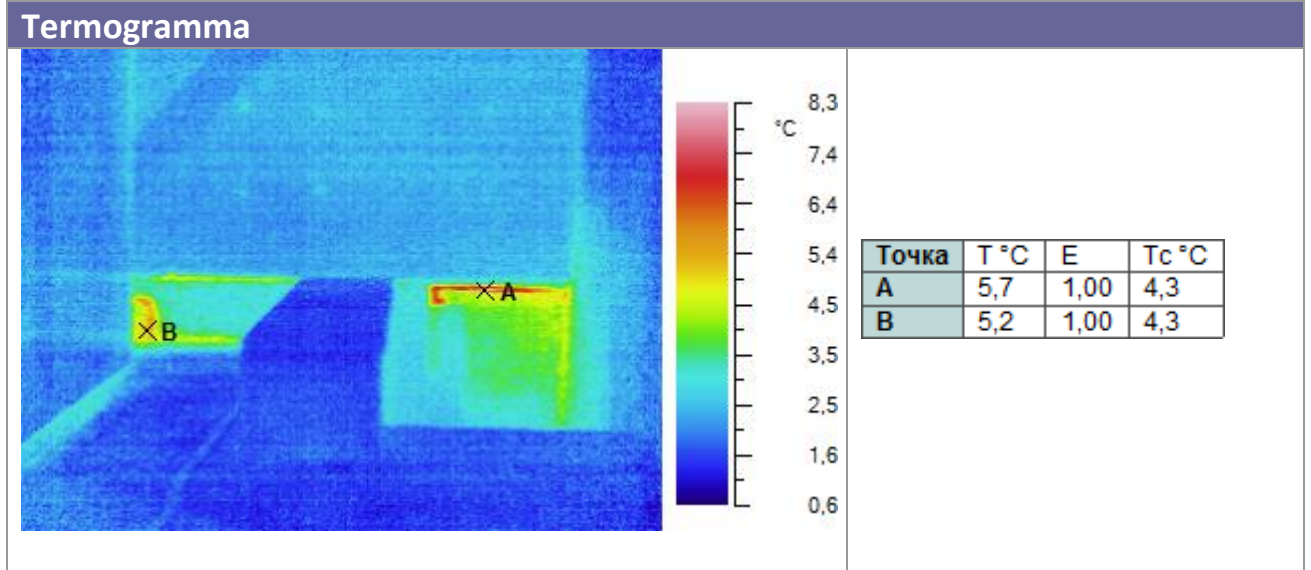
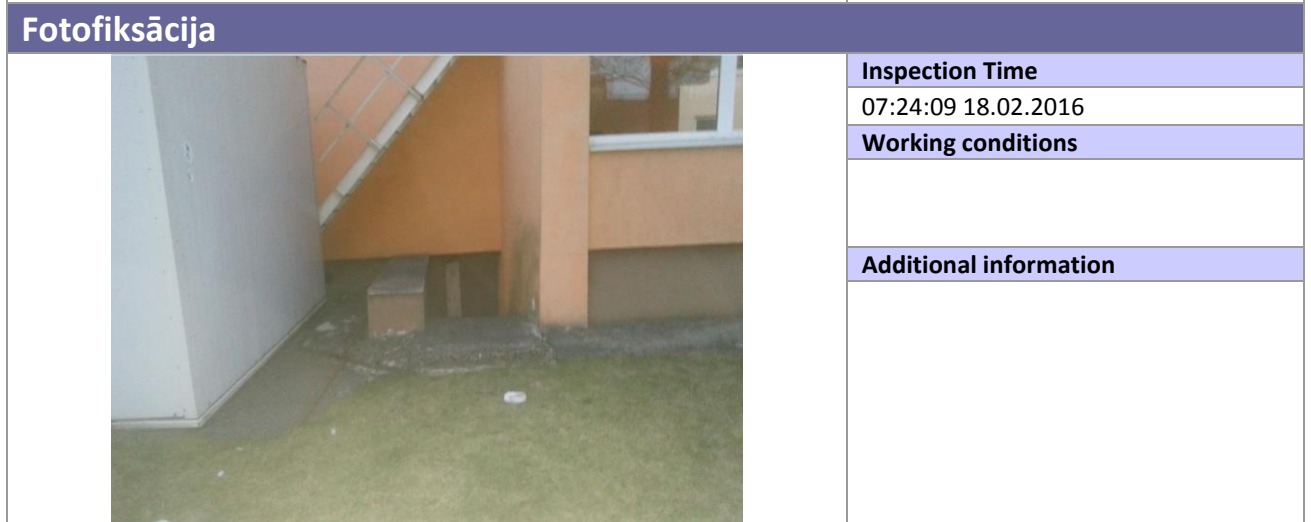
Location	
Section	IVN70028.SIT
Equipment	SITSIX

Siltā gaisa eksfiltrācija no pagraba ārdurvīm. Ir rekomendējams veikt ārdurvis siltumziolēšanas pasākumus, nomanīt uz blīvākām PVC pakešu ārdurvīm.
