Ģeologs	U. Skrodeļis	15.02.15	Ķekavas nov. Katlakalna, Pļavniekvalna sākumskola
			Pamatu atsegumi un slēdziens

Ēkas termogrāfiskā apsekošana

Pļavniekkalna sākumskola, Pļavniekkalna iela 20, Katlakalns, Ķekavas pagasts, Ķekavas novads, LV-2111

Datums:	(23.01.2014)
Gaisa temperatūra:	(-20) °C
Iekšējā temperatūra:	(+19) °C
Δt :	(+39) °C
Laiks:	08.00 (Rīts, saulains)

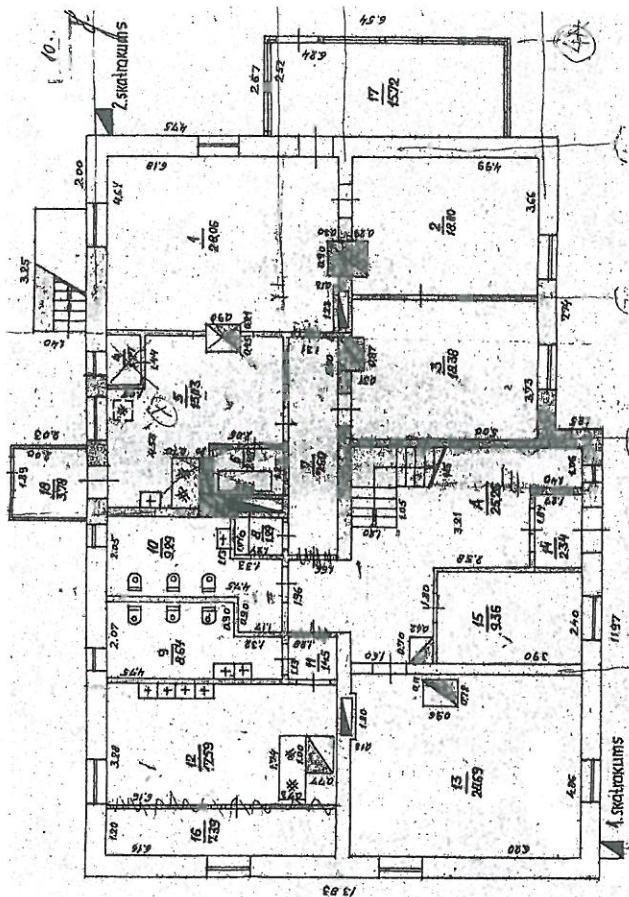
Skatrakumu izvietojuma plāns

- Saskaņā ar doto uzdevumu, šajūnijā veikta Pļavniekvalna sākumskolas pamatu tehniskā apsekošana 2 vietās (1 un 2. skatrakums). Pamati būvēti no kriegeliem, dolomīta gabaliem, akmeņiem, kaļķa java daudzviet sadrupusi. Redzamas deformācijas nov novērotas. Zem pamatu pēdas konstatētas vidēja blīvuma smalkas smiltis (normatīvie rādītāji: $\gamma = 30^\circ$, $C = 0 \text{ kPa}$, $E = 18 \text{ MPa}$).
