**ĒKAS PAGRABA BŪVEKSPERTĪZE/
TEHNISKĀ APSEKOŠANAS ATZINUMS**

PIRMSKOLAS IZGLĪTĪBAS IESTĀDEI „ZVAIGZNĪTE”

**JAUNATNES IELĀ 2, VALDLAUČOS, ĶEKAVAS PAGASTĀ,
ĶEKAVAS NOVADĀ**

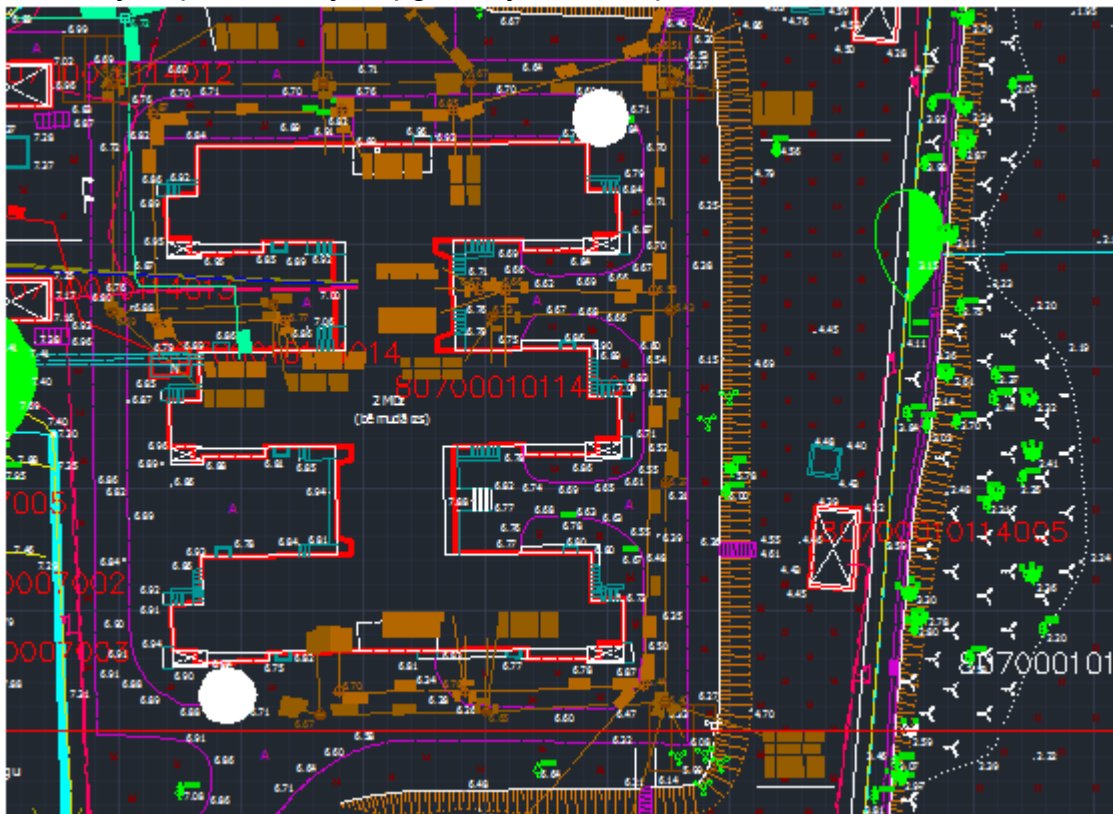
2.2.1.att. Būves izvietojums zemesgabalā. Augšējā daļa vērsta pret ziemeļiem.

Būves novietnes zemesgabals veidots ar uzbērumu, paceļot teritoriju augstāk par tai pieguļošo teritoriju ziemeļu, dienvidu un austrumu pusē. Uzbēruma veidots pakāpienu veidā, daļa Objekta teritorijas atrodas zemākā līmenī.

- ziemeļu daļā PII teritorija ~6,7 m. Blakus esoši īpašumi ~5 m līdz ~6 m;
- dienvidu daļā PII teritorija ~6,6 m. Blakus esoši īpašumi ~5,5 m;
- rietumu daļa PII teritorija ~7 m. Blakus esoši īpašumi ~7,3 m līdz ~9 m;
- austrumu daļa PII teritorija ~4,5 m. Blakus esoši īpašumi ~2,2 m līdz ~2,5 m.

Plašākā teritorijā PII ir iedziļināta attiecībā pret blakus esošo apbūvi ziemeļos un rietumos, tādējādi virsūdeņu plūsma no blakus esošiem īpašumiem faktiski ir vērsta caur apsekoto objektu.

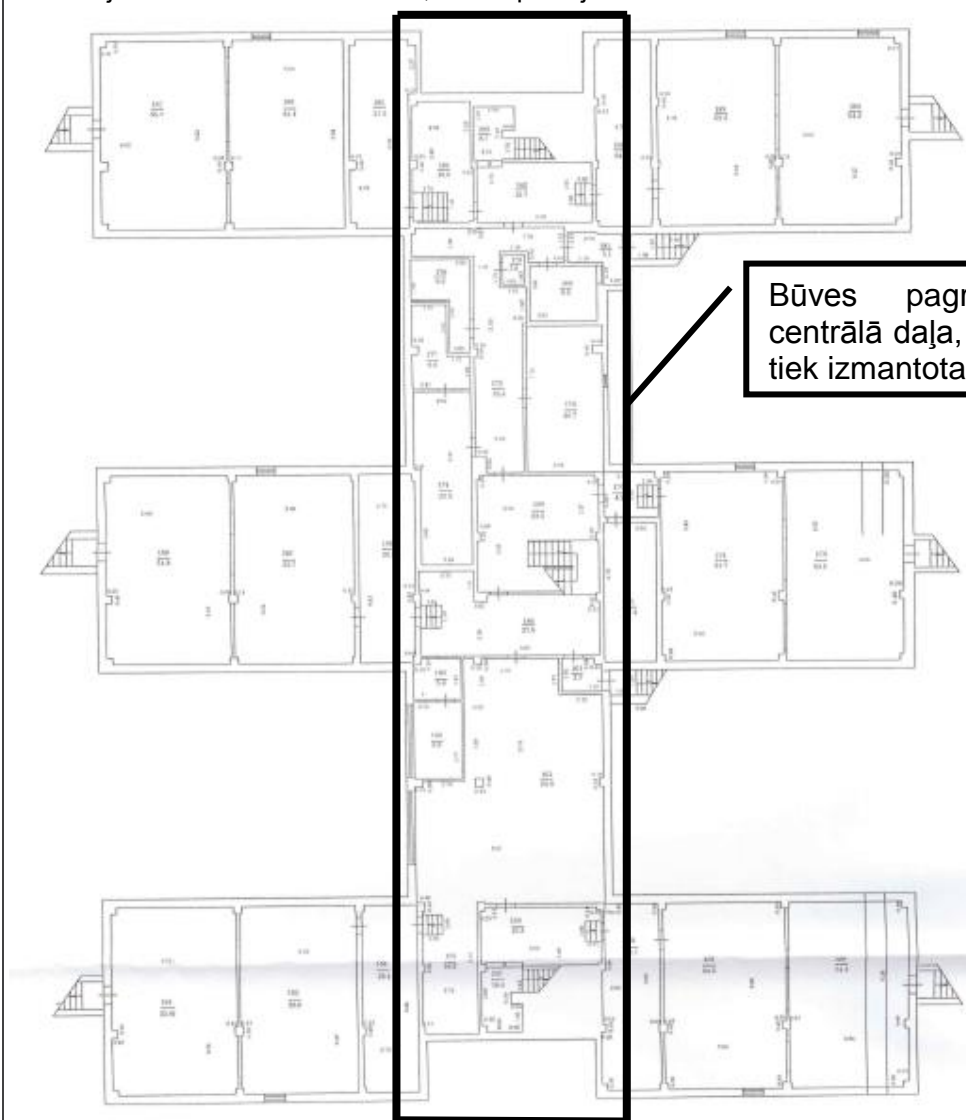
2.3.1.att. Izdruka no būves kadastrālās uzmērīšanas lietas. Pagraba stāva plāns.

Būve līdz šim lietota kā pirmsskolas izglītības iestāde, kā arī to turpmāk paredzēts izmantot kā pirmsskolas izglītības iestādi. Būve atbilst lietošanas veidam. Pagraba telpas tiek izmantotas būves centrālajā daļā – būves vidēja daļa, kas savieno korpusus, tām grīda iedziļināta attiecībā pret korpusu sānu daļām. Korpusu

malējās daļas netiek izmantotas, tām grīdas konstrukcija (betona klons) nav izbūvēta.

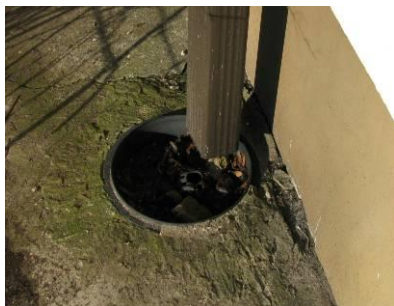
4.8.3.att. Lietus ūdens tiek organizēti savākts.

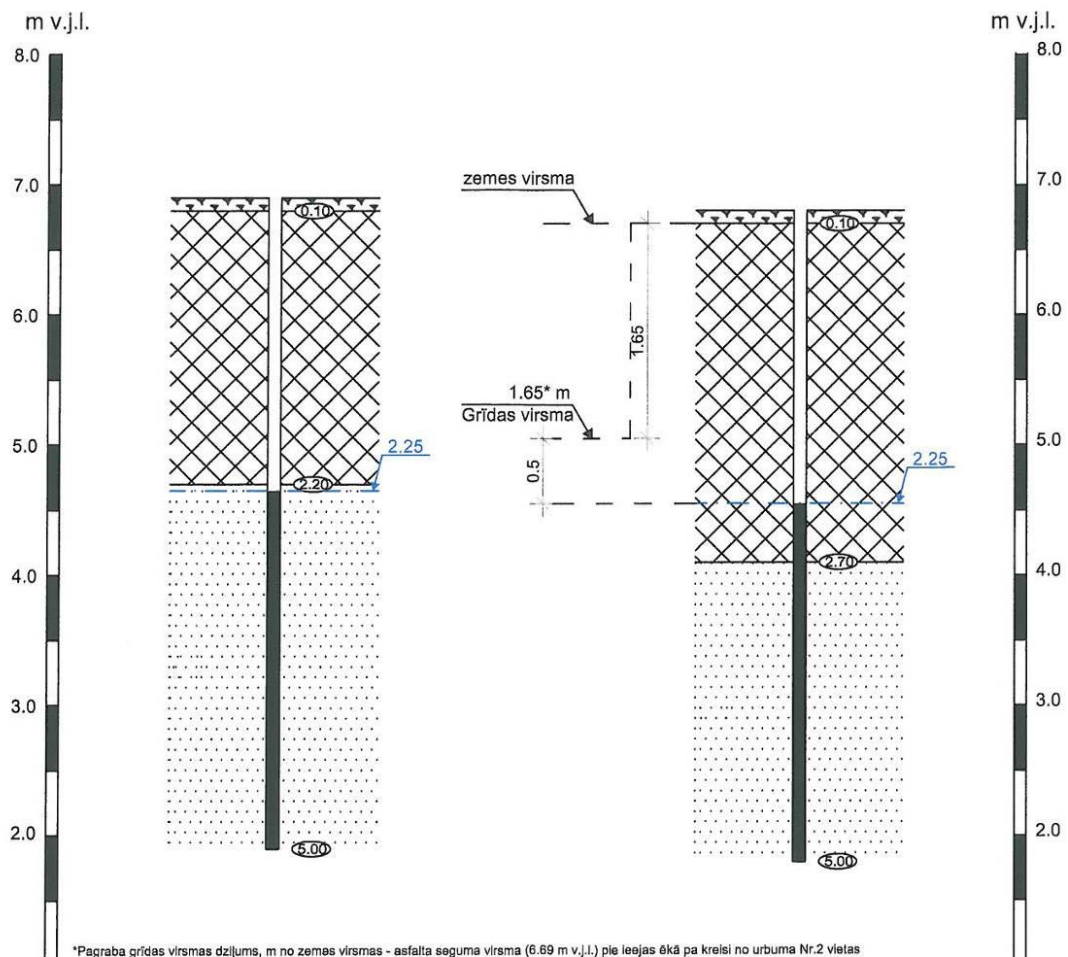
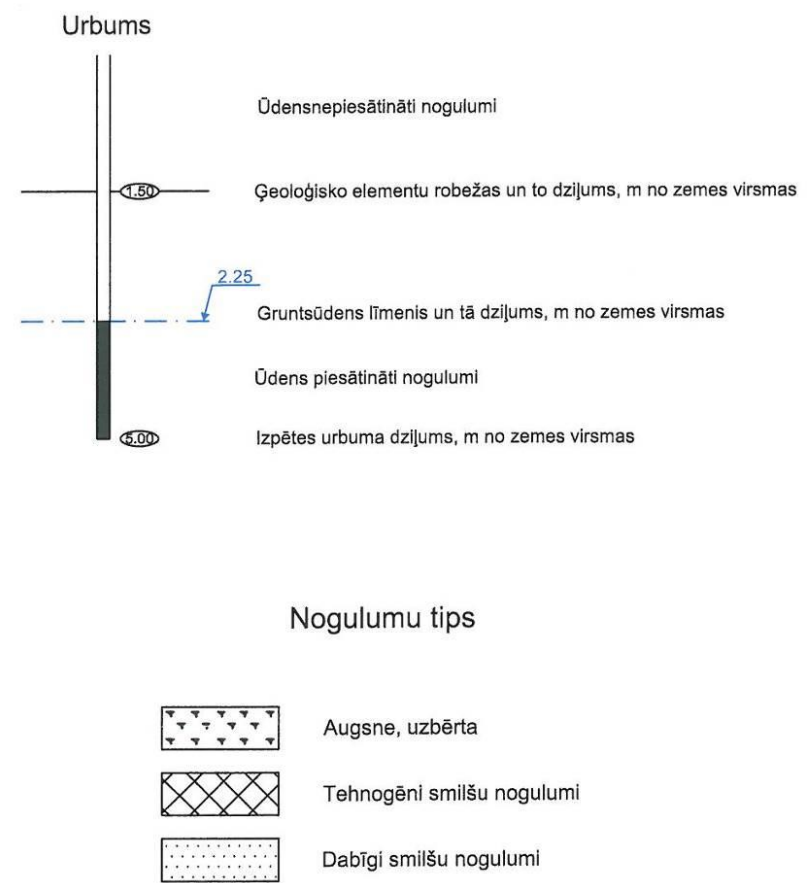
Slāņa				Nogulumu apraksts
numurs	virsmas dziļums, m	pamatnes dziļums, m	biezums, m	
1	0.00	0.10	0.10	Tehnogēni nogulumi - uzbērtā augsne, melna
2	0.10	1.00	0.90	Tehnogēni nogulumi - pārrakta smalka līdz putekjaina smilts ar retām organisko vielu lēcām, viendabīga, brūna
3	1.00	1.50	0.50	Tehnogēni nogulumi - smilts vidēji rupja, viendabīga, pelēkbrūna
4	1.50	2.00	0.50	Tehnogēni nogulumi - smilts smalka, viendabīga, gaiši brūna
5	2.00	2.70	0.70	Tehnogēni nogulumi - pārrakta smalka līdz vidēji rupja smilts ar organiskajām vielām, tumši pelēka līdz melna
6	2.70	5.00	2.30	Smilts vidēji rupja līdz rupja, viendabīga. Slāņa augšdaļā (līdz 3.00 m) pelēkbrūna, dziļāk brūna

Urbuma Nr.	Urb.1	Urb.2
Urbuma atveres absolūtā augstuma atzīme, m v.j.l.	6.90	6.80
Gruntsūdens līmenis no zemes virsmas, m	2.25	2.25
